# 豪雪による鉄骨大スパン構造物の被害について

—— 岐阜県における調査を中心とした分析と考察 ——

## A Study on the Damages of Long Span Structures on Gifu Pref. due to the Heavy Snowfall on 1981

In this report is shown the results of an investigation into the damage to steel structures in Gifu Prefecture caused by heavy snowfall in January 1981. A design method for long span steel structures and a snow load for the structures determined by the reliability theory are also presented.

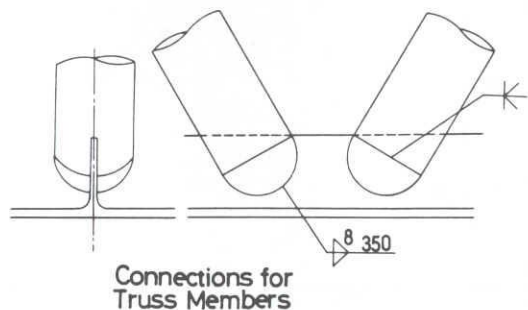
Fig. 2 Details of Main Truss and Connection of G-High School Gymnasium

本体育館はスパン30.38m、けた行45.35m、軒高9.35mの建物である。柱は基礎から高さ3.9mまではRC造で、その上に鉄骨山形ラーメンを載せている。この柱部分は柱頭までコンクリートを打設し、SRC造としている。主架構トラスは、弦材にCT鋼、腹材に鋼管を用いた溶接組立材である。弦材のCT鋼と腹材の鋼管との接合はFig. 2に示すように半球に鋼管腹材を突合せ溶接している。サブビーム、およびつなぎ梁は、有孔H型断面材である。設計用雪荷重は $315\text{kg}/\text{m}^2$ （長期）である。

さらに、主架構トラス腹材の溶接部破断部分において、腹材と半球との突合せ溶接の溶込みの不十分さが認められ、腹材溶接部の耐力は計算値をかなり下回っていたと思われる。

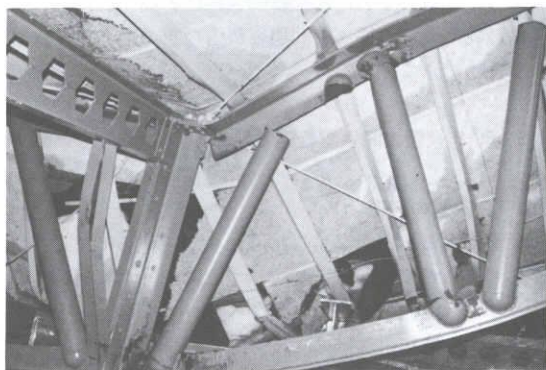
Fig. 3 Collapse Main Frame

昭和56年1月5日、積雪深が約220cmに達し、舞台側1スパンを除いて主架構トラスが崩壊するとともに、RC柱が内側へ引張られ、特に西側RC柱の柱脚部引張鉄筋（5-D25）の破断を生じて倒壊した。主架構トラスの平行弦部分では、引張材となる腹材が半球カップとの突合せ溶接部でほとんど破断している。つなぎ梁と妻面との接合高力ボルト（F10T2-16φ）は全て破断し、両妻面は倒壊せずに残っている。被害状況をFig. 3に示す。

以上の結果と本建物の倒壊後の状況から、つなぎ梁接合部の破断と主架構トラス腹材の突合せ溶接部の破断により、主架構トラス梁の曲げ剛性が低下し、その過程においてRC柱に大きな曲げモーメントがかかり、柱脚部が破断し倒壊に至ったものと考えられる。

本建物の場合、設計積雪荷重の約1.50倍の積雪荷重があったことが倒壊の主原因である。しかし、本建物の設計・計画ならびに施工において

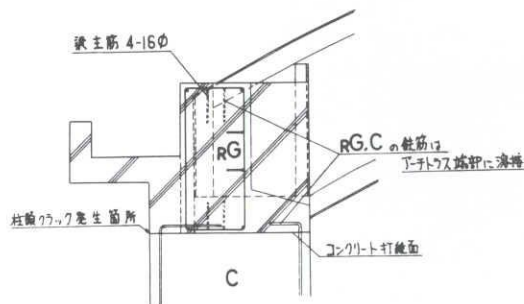
Fig. 4 Main Frame and Details of Column Capital of K-Gymnasium

は RC 柱と山形鋼トラス組立の円弧アーチ (アーチ曲率半径は28m) による骨組である。アーチトラス端部は、Fig. 4 に示されるように RC 柱頭においてアンカーボルト (4-22 $\phi$ ) で緊結され、コンクリートが後打されたものである。なお、RC 造けた梁の主筋は主架構トラス端部のがセットプレートに溶接されていて、けた方向に貫通していない。設計積雪荷重は300kg/m<sup>2</sup>である。

以上の結果と倒壊状況から、RC 柱と主架構トラス端部を受ける打継ぎ RC けた梁との一体性の不十分さが指摘される。

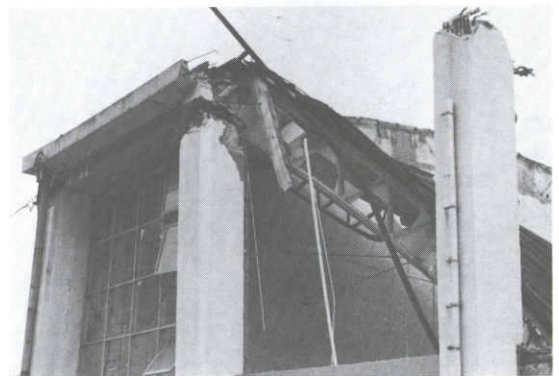
Fig. 5 Collapse Main Frame

昭和56年1月6日午前11時頃、トラスアーチ支持柱柱頭のコンクリート打継面に最大で20mmのクラック、屋根面水平ブレースの円形リングの変形およびトラスアーチ下弦材の継手プレートの破断等の異常が発見された。現場状況からみて倒壊は必至と判断され、人災回避のため雪降しは行われなかった。その後、柱頭のクラックが増大し、1月7日午前2時30分頃倒壊した。倒壊状況は Fig. 5 にもみられるように、主架構が RC 造けた梁とともに、RC

柱柱頭部において、入口ホール側の1か所を除いてすべて落下している。両妻面の RC 造部と妻面鉄骨部との接合は完全に破断しているが、妻面 RC 壁にはほとんど損傷がみられない。トラスアーチと RC 柱との接合部のアンカーボルトもすべて抜け出し、あるいは破断していたが、RC 柱には1本を除いて曲げ引張による亀裂は認められていない。

被災時の積雪深は180~220cm、平均200cmであり、設計積雪深の2倍を超えていたことが崩壊の主要因であると考えられる。倒壊の経過からみると、誘因は柱頭のクラック発生にあると考えられる。なお、当建物の関係者によれば、38豪雪時に当該部分にすでにクラックが発生していたともいわれている。過大な積雪によるコンクリート打断面でのクラック発生により、主架構トラスアーチ端部の固定度が著しく低下し、トラスアーチ端部でピンあ

るいはピン・ローラー支持に近い状態となり、アーチ中央部の応力が増大したため、トラス下弦材の接合プレートに過大な引張応力が加わり、破断し、倒壊したのと思われる。

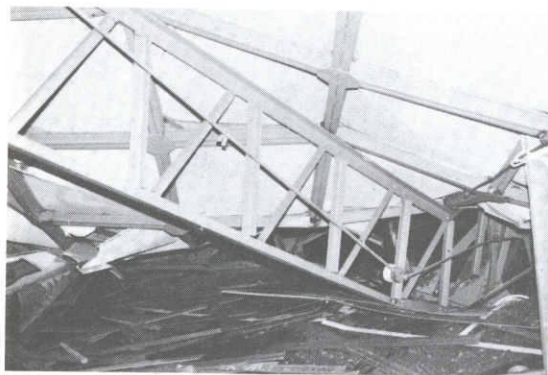
Fig. 6 Collapse Main Frame

昭和56年1月4日、積雪深が270~300cmに達した時点で崩壊している。崩壊状況は、舞台側の妻面をのこし主架構中央部が建物内部へ崩れ落ち、それに引張られる形で柱脚部のアンカーボルトがほとんど破断して倒壊している。また妻面については入口ホール側妻面は建物内部へ引き倒されている。つなぎ梁・屋根面 SK シャーレンもかなり変形しており、その格子組接合部の溶接にも不十分な点がみられた。被害状況を Fig. 6 に示す。

重量も4.0~5.9kg/cm<sup>2</sup>(荘川村役場、1月7日測定、Fig. 7)であった。したがって、積雪重量は885kg/m<sup>2</sup>にもなり、設計用雪荷重の約3.1倍であった。主架構の短期許容荷重は $w=4.1t/m$ であるが、被災雪荷重は $w=5.7t/m$ の荷重がかかっており、過大な積雪が倒壊原因である。ただ、本体育館の構造的な問題点を指摘するならば、主架構面外剛性をも含めた桁方向の剛性が小さすぎると考えられる。また、柱脚部アンカーボルトが全て破断に至ったが、柱脚アンカーボルトの本数については、設計時と施工時の食い違いが認められた。

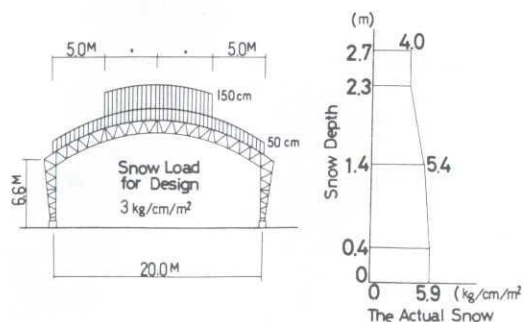
Fig. 7 Design Snow Load and Unit Weight of Snow Survey

本体育館の設計積雪荷重は Fig. 7 に示すように、屋根両端のスパンの1/2部分については屋根勾配による自然落下を見込んで50cm、残りの中央部分では150cmの積雪深を考え、単位積雪重量を3kg/cm<sup>2</sup>として平均289kg/m<sup>2</sup>(長期)で設計している。しかし、現実には自然落下がそれほど生じず、ほぼ一様に270~300cmの積雪があり、単位積雪

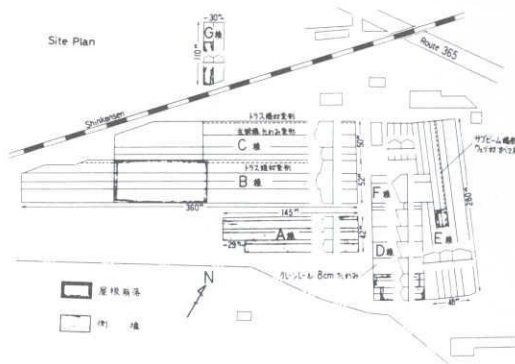
Fig. 8 Plot Plan of S-Factory

本工場の建物配置図は、Fig. 8に示す通りである。冬の気節風は北西の風が卓越していて、A棟・B棟・D棟の一部等の被害の著しい建物は、配置上、乱流の生じやすい位置にあり、雪の吹溜りが著しかったと考えられる。特にA棟は、のこぎり形の屋根形状と上記の条件が重なり、被災時には屋根の谷部分で吹溜りにより4mほどの積雪が生じていた。この過大な積雪により、A棟は倒壊したと思われる。A棟の骨組については、つなぎ梁トラス面内・面外剛性のアンバランスさがあり、つなぎ梁の著しい面外変形を生じていた。B棟の屋根崩落部分は、前にも述べたように吹溜りによる過大な積雪荷重が主な崩壊原因であると考えられるが、被害部分の東西両部分は、屋根小屋組の崩落被害を生じていないことから、既設・増築部分との取付けに不十分があったのではないかと推定される。

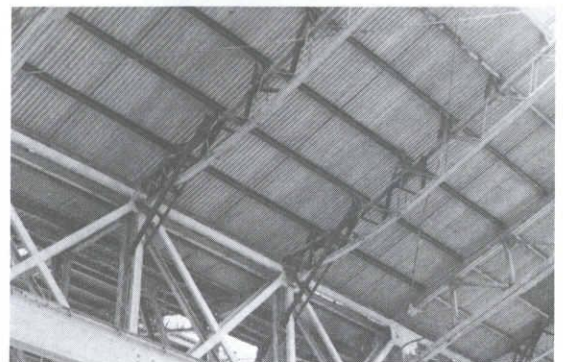
Fig. 9 Collapse Main Frame

本工場の倒壊、屋根トラスの崩落、倒壊に至らなかったが部分的にサブビーム・主トラスの腹材座屈 (Fig. 9)、過大な浅留たわみ等の被害を見ると、全般的に多雪地域における屋根形状、けた行方向材の剛性に対する配慮の不十分さが指摘される。
