製品評価技術基盤機構（NITE）における製品安全業務
Activities for product safety in National Institute of Technology and
Evaluation (NITE).

齋藤 駿介

製品評価技術基盤機構

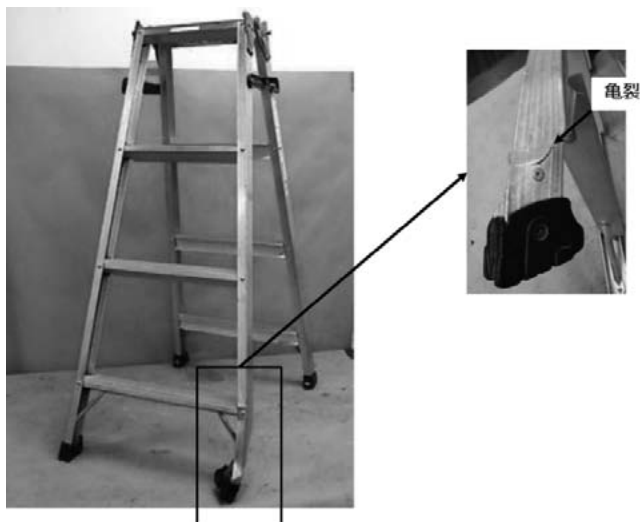
図 2-2 事故品写真

図2-2は事故品写真です。脚の一本が曲がり、亀裂が発生していることが分かります。この事故について、先述の事故調査の流れに沿って説明します。

「当該製品に脚の破損を引き起こすような異常は認められず、脚の曲がり方及び破面の様子から、使用者が事故品の天板を跨いで作業中にバランスを崩し転倒したことで事故に至ったと考えられ、製品に起因しない事故と推定される。」

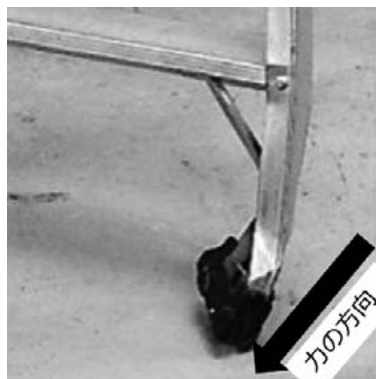
図 2-3 脚の変形

脚は、外側から内側に向かって折れていた。

○外観観察より，事故品の脚は内側に向かって折れていた。

→使用の加重で折れた場合には，外側に向かって折れることから，通常使用では加わらないような異常な方向に力が加わって折れたものと推定される。

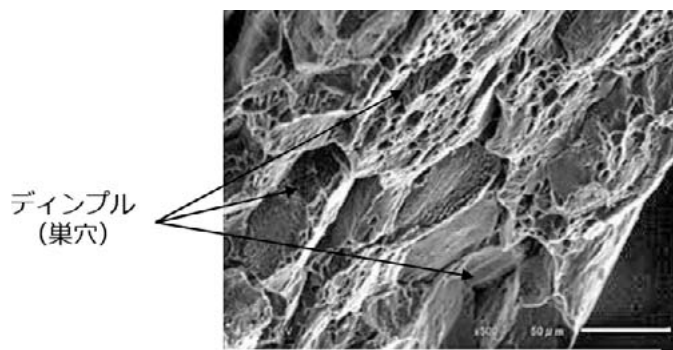
図 2-4 破面の電子顕微鏡観察

破面には、延性破壊*の特徴であるディンプル（巣穴）が破面全体に確認された。

○亀裂破面に対して SEM 観察を行ったところ延性破壊の特徴であるディンプル（巣穴）が破面全体に確認された。

→材料が耐えられない力が一気に加わって折れたと推定される。

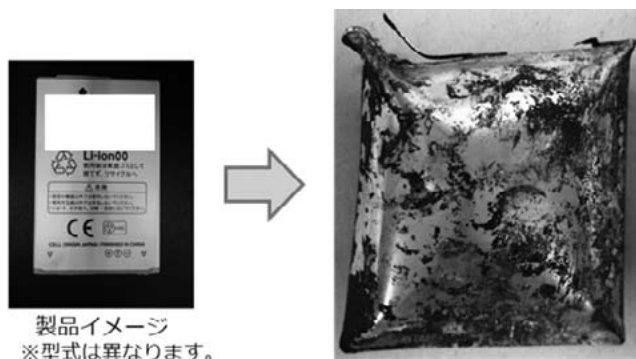
図 3-4 事故品写真

事故品写真を見ると、全体的に焼損、膨張している状態であることが分かります。この事故について、先述の事故調査の流れに沿って説明します。

「事故品の焼損状況および電極板の状態より、事故品の外部から、鋭利な物が食い込んだため、LiB内部でショートが発生し、焼損したものであると考えられ、製品に起因しない事故であると推定される。」

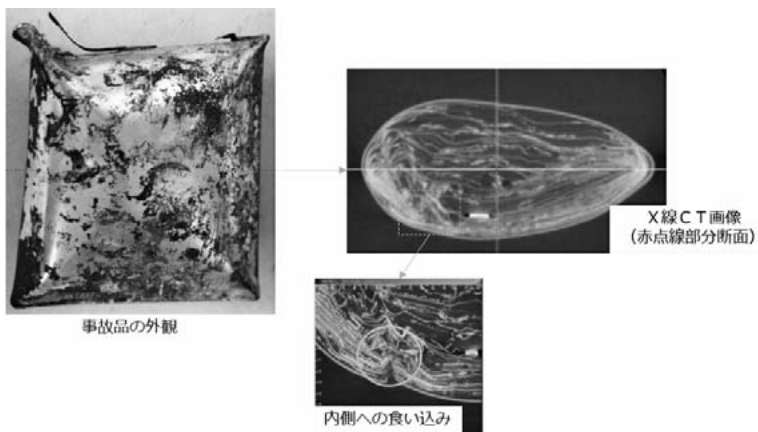
図 3-5 事故品 CT 画像

右側に比べて，左側の電極板の膨らみが大きい。

明らかな異物，バリの存在は確認出来ない。

表面付近の電極板が4層目まで内側に食い込んでいる箇所が確認され，その箇所に何かが刺さったような穴が確認された

→左側のどこかで内部短絡による異常発熱があったと推定される。

→当該箇所に外部から何らかの鋭利な物が食い込んだと推定される。

●事故品の焼損は、異物の混入やバリの残存などの製品に起因するものではなく、事故品の外部から鋭利な物が食い込んだことによりLiB内部でショートが発生し、事故品が焼損したものと推定される。
