博士論文

電気設備機器火災の現象解明と  
火災兆候検出手法に関する研究

(Study on Elucidation of Ignition Process of Electric  
Apparatus and Fire Sign Detecting Methods)

竹中清人

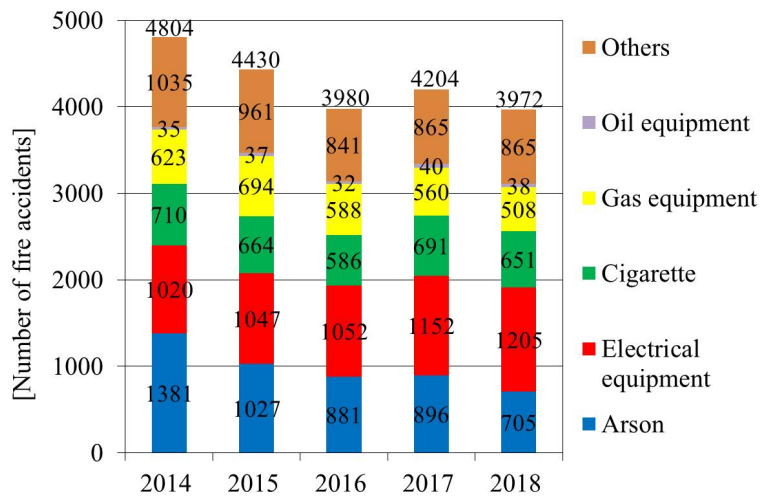
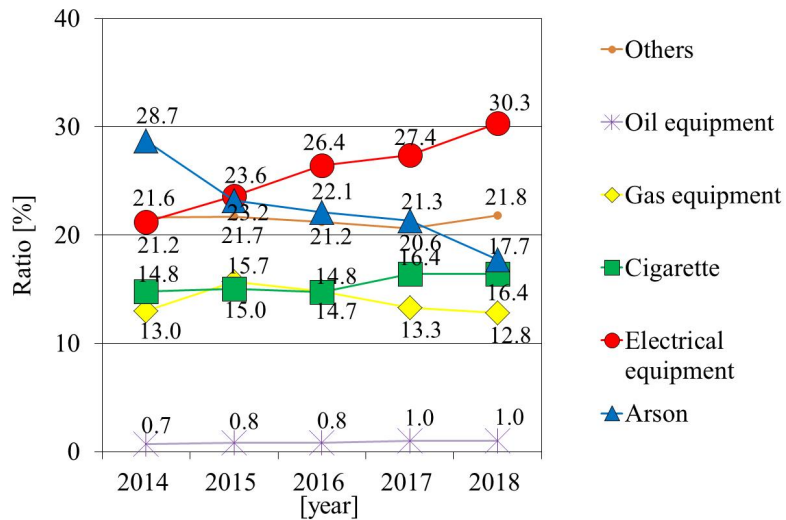
Fig.1.1 主要な出火原因の推移<sup>[1]</sup>

東京消防庁が発表した2014年から2018年までの過去5年間に東京消防庁管内で発生した火災について、主要な出火原因別の火災件数と総火災件数に占める割合<sup>[1]</sup>を Fig.1.1 に示す。東京消防庁は昭和35年から都内市区町村の消防事務の受託を逐次開始し、総火災件数が9,000件台<sup>[1]</sup>に達した時期もあるが、近年は減少傾向にあり、2018年は最小の3,972件となった。これは、放火とたばこによる出火が2014年にはそれぞれ1,381件、710件であったが、2018年には705件、651件と大幅に減少したためである。この理由は、それぞれ防犯カメラの設置台数増加と失業率の低下、喫煙者の減少が原因と考えられている<sup>[1]</sup>。

Fig.1.1 Temporal variation of major causes of fire accidents<sup>[1]</sup>.

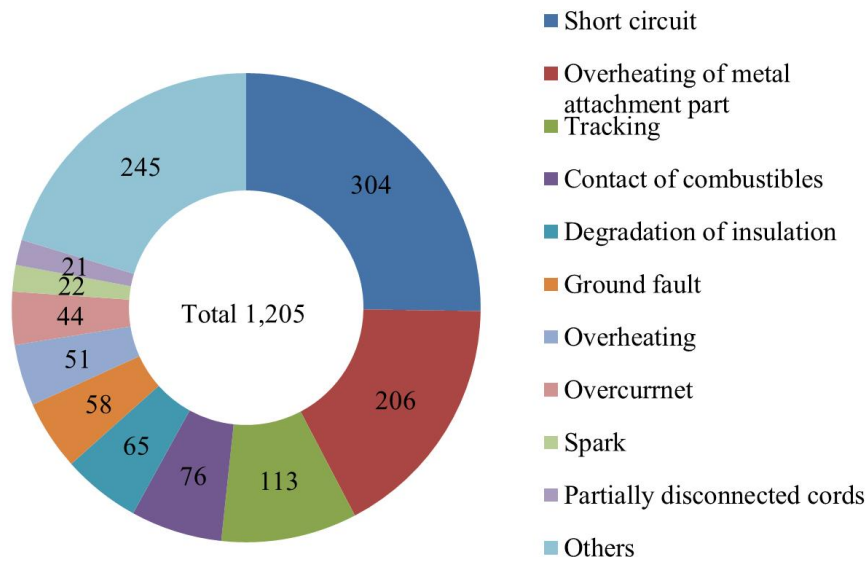
Fig.1.2 電気設備機器火災の出火要因（2018年）<sup>[1]</sup>

しかしながら、電気設備機器を起因とする火災は 2014 年には 1,020 件であったが、2018 年には 1,205 件となり、増加傾向にある。総火災件数に占める割合も増加し、2015 年以降は最も多い出火原因となり、2018 年には 30%を超えている。2018 年の電気設備機器火災 1,205 件について、出火要因の内訳<sup>[1]</sup>を Fig.1.2 に示す。最も多い短絡は 304 件 (25%) であり、電源コードやテーブルタップ、機器内の配線で発生している。2 番目に金属の接触部 (以下、接触部) 加熱を起因とする火災が多いが、分電盤内のブレーカや接続端子、配線や圧着端子の接続部が緩むことにより火災に至っている。半断線は 21 件 (2%) で 10 番目に多い要因であるが、半断線状態では発火せず、ジュール熱により絶縁被覆が熔融して短絡に至り発火する場合は考えられるが、現象の詳細について解明されておらず、不明な点が多く存在している。なお、一般的な電源コードの導体は細い軟銅線 (素線) をより合わせた構造で、本論文では素線の一部が切れた状態を半断線という。従って、半断線状態の電源コードや接触部加熱を起因とする火災を減らすことは、社会的要望が極めて高い事項である。

Fig.1.2 Origin of fire accidents from electrical equipment<sup>[1]</sup>.

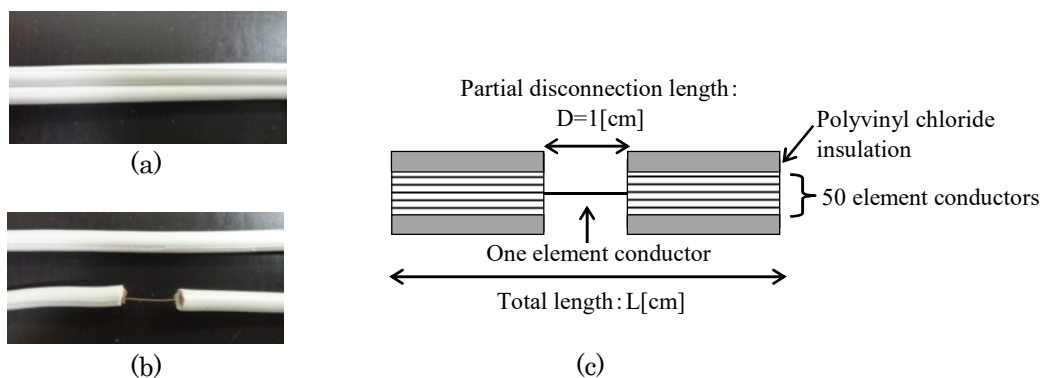
Fig.2.1 実験試料 (a)健全電源コード, (b)半断線電源コード, (c)概略図

1対の電源コードを2本に分離した。片方の電源コードは50本の素線のうち1本だけを残して切断し、最も苛酷な半断線状態を模擬した。他方の電源コードは健全な状態のままとした。半断線電源コードの写真と概略図を Fig.2.1 に示す。電源コードの全長  $L$  は 10, 50, 100, 200, 400cm のいずれかとした。半断線箇所長さ  $D$  は 1cm であり、絶縁被覆は除去した。

Fig.2.1 Sample used for experiments. (a)photograph of healthy cord, (b)photograph of partially disconnected cord, (c)Schematic diagram indicating partial disconnection of element conductors.

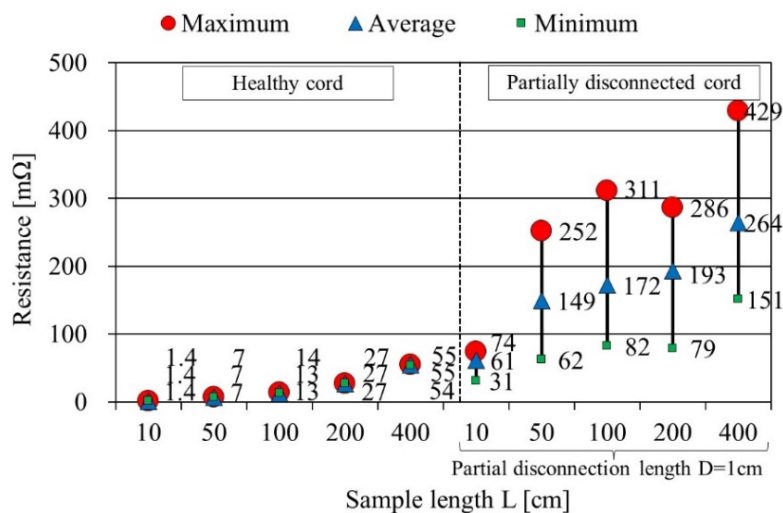
Fig.2.2 電源コードの抵抗値

試料長  $L$  を 10, 50, 100, 200, 400cm の 5 通りとして、それぞれの長さの健全な電源コードと、半断線電源コードの抵抗値について、抵抗計（日置電機 RM3545）を用いてそれぞれ 30 回測定した結果を Fig.2.2 に示す。

Fig.2.2 Values of resistance of healthy and partially disconnected cords.

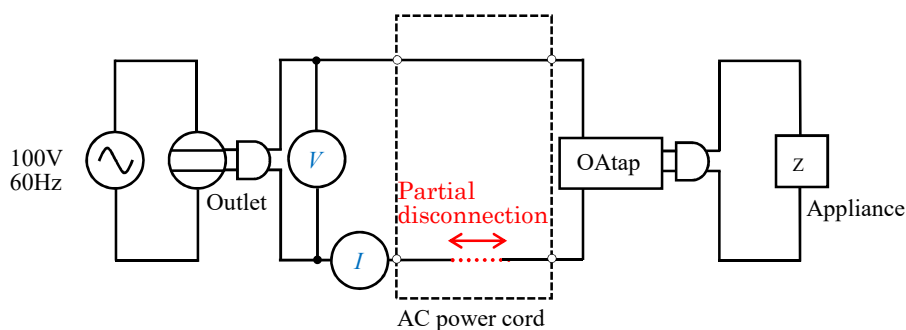
Fig.2.3 実験回路

実験回路を Fig.2.3 に示す。電源は 100V, 60Hz の壁付コンセントから供給し、試料の電源コードには負荷を接続した。通電時の電圧波形および電流波形を、オシロスコープ (Agilent 54832B) を用いて記録した。試料長  $L=10\text{cm}$ 、負荷として 1,050W の電気ヒーターを接続し、通電により素線が半断線状態から断線に至る際の連続写真を高速度カメラ (フォトロン FASTCAM SA1.1) により 10,000fps で撮影した。

Fig.2.3 Experimental setup.

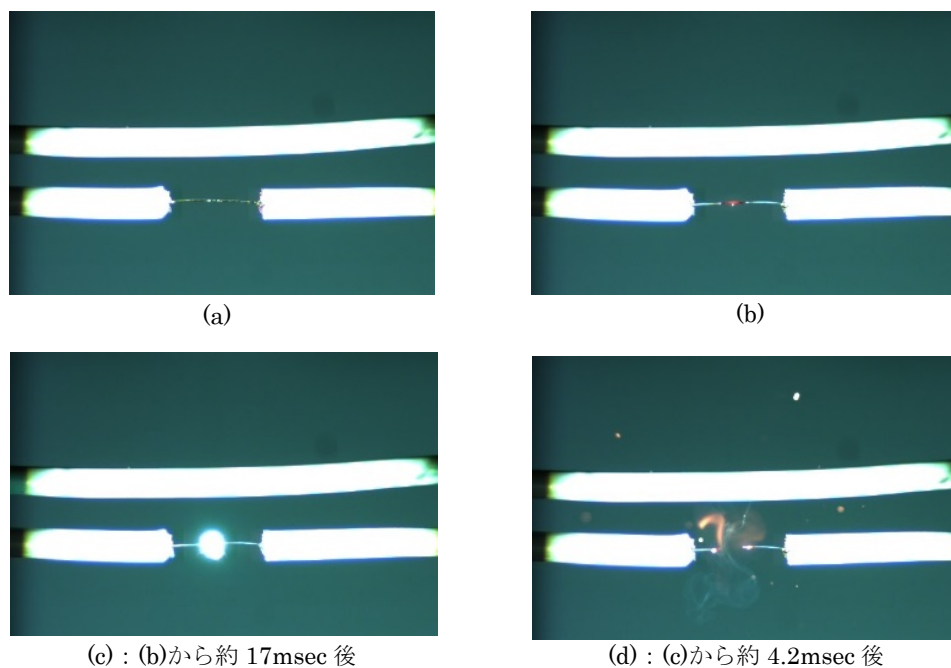
Fig.2.4 素線断線時の写真 (L=10cm, D=1cm, 電気ヒーター1,050W)

(a)通電前, (b)通電中, (c)アーク発弧, (d)アーク消弧

Fig.2.4 Photographs of disconnection phenomenon of element conductor (L=10cm, D=1cm, Electric heater1050W). (a)Before current flow, (b)During current flow, (c)Arc ignition, (d)Arc extinction.

アーク発弧・消弧前後の電圧波形および電流波形を、Fig.2.6 に示す。Fig.2.4(b) から(d)に示した写真の撮影時点も、Fig.2.6 中に示す。電気ヒーターは抵抗負荷であるため、アーク発弧直前までは、電圧波形および電流波形は正弦波である。アーク発弧および消弧時に、波形に歪みが生じることが明らかになった。また、消弧後には素線断線し、電流はゼロとなり、電圧波形の歪みは無くなり正弦波に戻った。

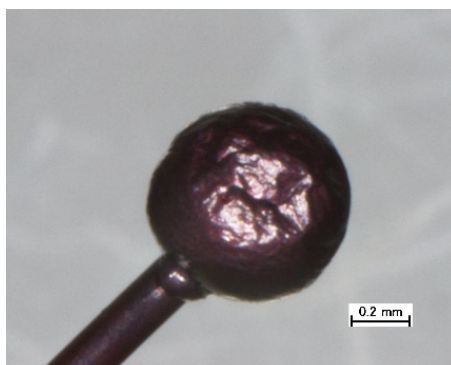
Fig.2.5 断線後の素線先端拡大写真

実体顕微鏡 (ニコン SMZ1500) を用いて、断線後の素線先端を拡大観察した図を Fig.2.5 に示す。0.18mm の素線の先端に直径約 0.7mm の球状の熔融痕が形成されており、アーク放電を伴って素線が高温で溶断したことを示唆している。

Fig.2.5 Micrograph of the end of element conductor after disconnection.

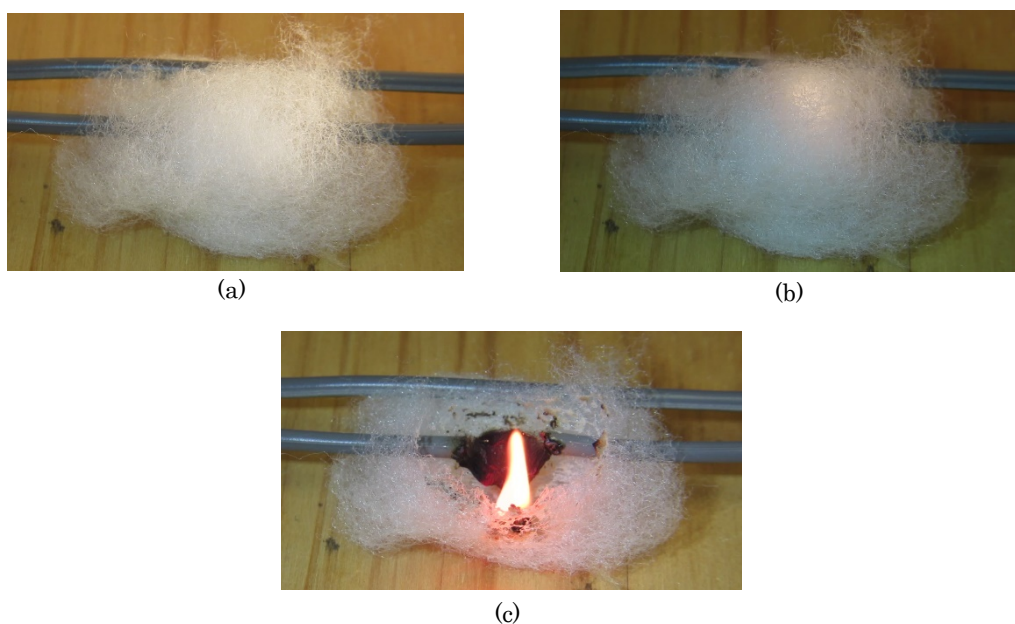
Fig.2.7 素線断線時の写真 ( $L=10\text{cm}$ ， $D=1\text{cm}$ ，白熱電球  $1,000\text{W}$ )

試料長  $L=10\text{cm}$ ，負荷として  $100\text{W}$  の白熱電球 10 個（計  $1,000\text{W}$ ）を接続し，半断線箇所の上に可燃物としてクッションの一部（綿）を置いた。通電により可燃物に着火する過程について，デジタルカメラにて撮影した連続写真を Fig.2.7 に示す。通電中は，負荷の白熱電球により可燃物や電源コードが照らされている（図 a）。断線直後は白熱電球が消え，照度が減少して全体が暗くなるが，可燃物の内部はアーク発弧もしくは飛散した高温素線の着火による発光が観察された（図 b）。その約 9 秒後，火が可燃物全体に燃え広がった（図 c）。

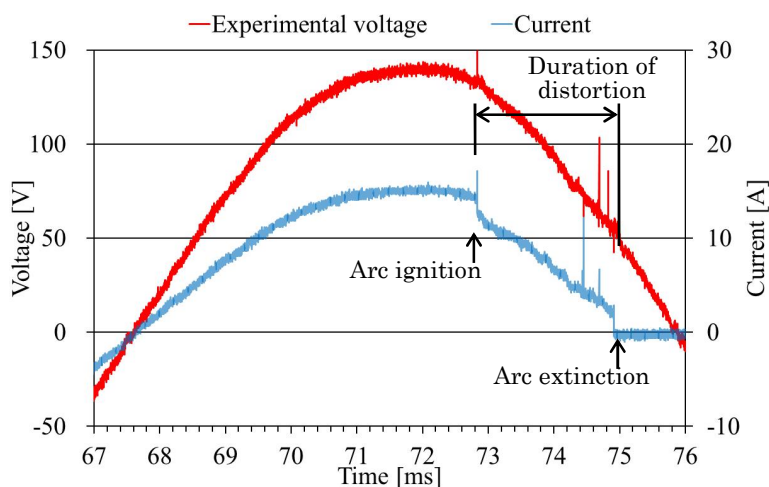
Fig.2.8 断線時の電圧電流波形 (電気ヒーター1,050W)

Fig.2.8 Example of voltage and current waveforms at disconnection (Electric heater 1,050W).

そこで、アーク発弧および消弧時に電圧波形が歪むことに着目し、照査電圧波形と実験電圧波形との差に着目した素線断線検出条件を提案する。照査電圧波形はアーク発弧する 1 周期前の 1/2 サイクル分の電圧波形を、実験電圧波形は素線断線時に観測された歪みのある電圧波形をそれぞれ意味する。Fig.2.6, 2.8 を例として、照査電圧波形と実験電圧波形について、Fig.2.11 に示す。この両波形を比較することにより、歪みを検出する。Fig.2.11 のように実験電圧波形と参照電圧波形とを位相を揃えて重ね合わせると、両者の違いが明確になる。後述するよう、提案する断線検出法は、実験電圧波形が照査電圧波形 $\pm 6V$ を超える時間の総和に基づくため、Fig.2.11 の最後の図のように照査電圧波形 $\pm 6V$ を両波形と同時に示すと直感的に理解しやすくなる。

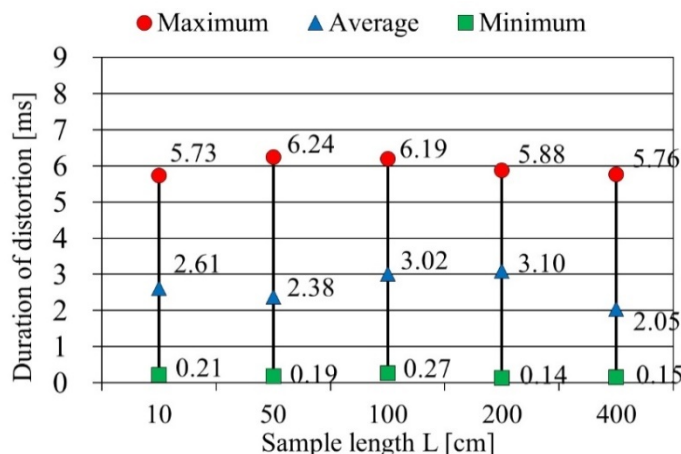
Fig.2.9 歪み時間（半断線箇所長さ D=1cm）

試料長Lを10, 50, 100, 200, 400cmの5通りとして, それぞれの半断線電源コードに1,050Wの電気ヒーターを負荷として接続し, 歪み時間をそれぞれ30回測定した結果を Fig.2.9に示す。Lの長さに関わらず, 平均で2msから3msとなっている。

Fig.2.9 Values of duration of distortion (Partial disconnection length D=1cm).

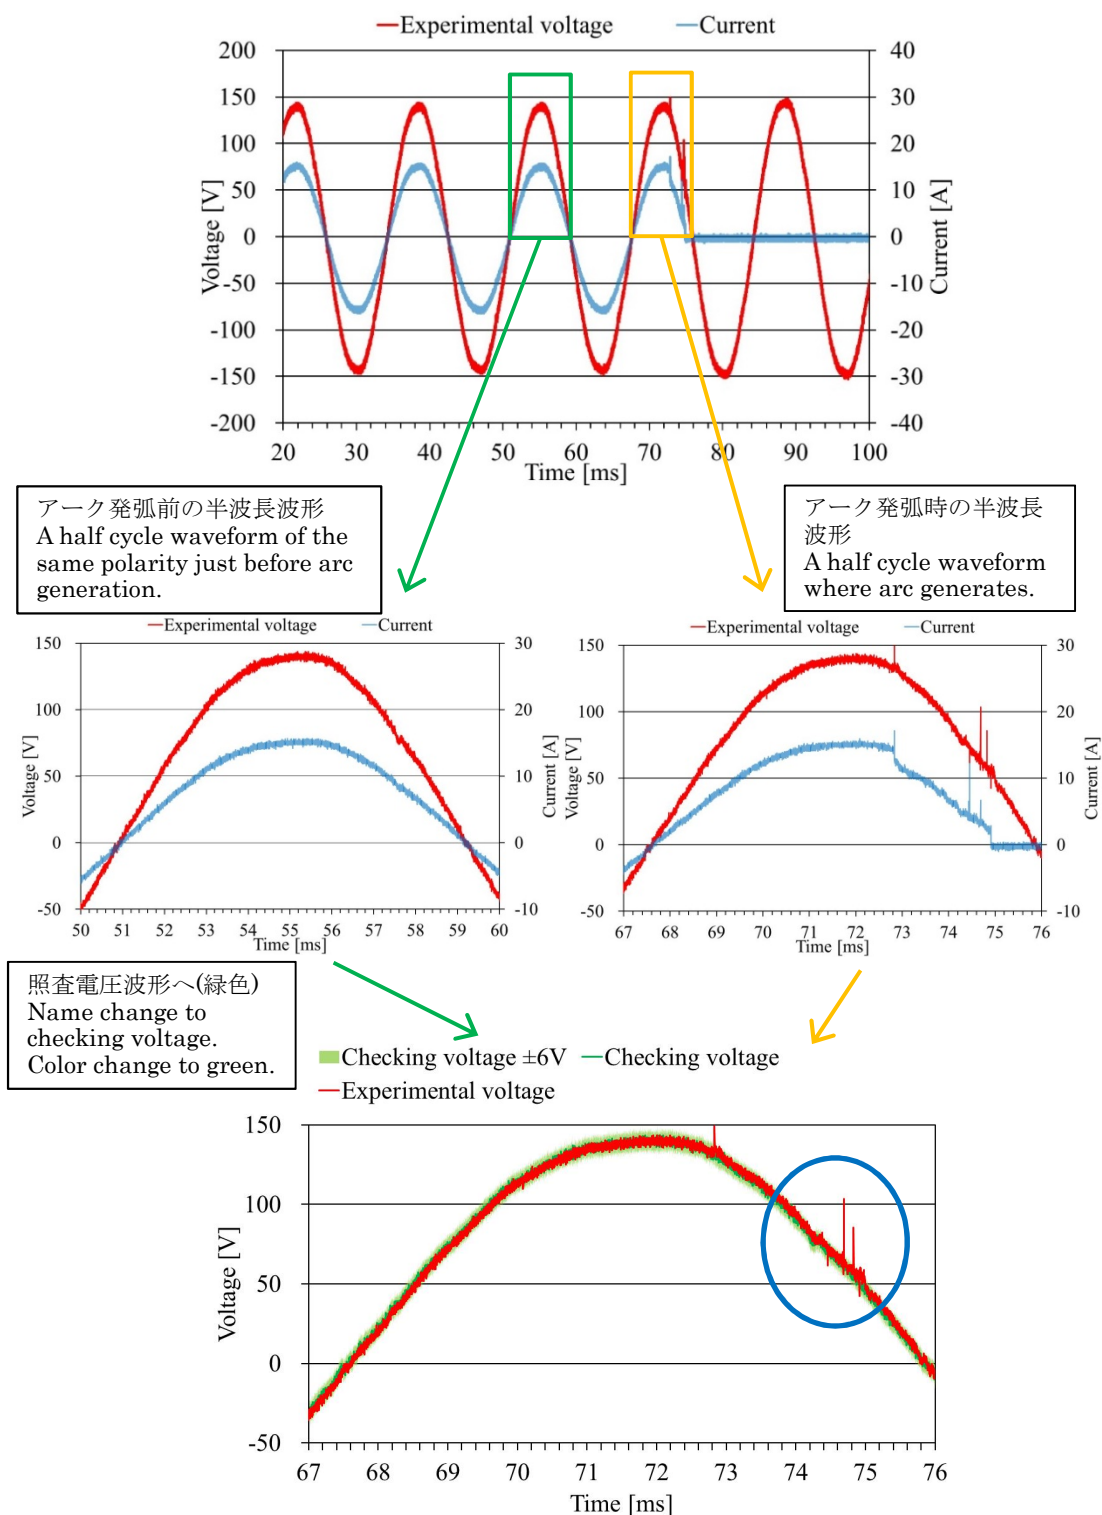
Fig.2.11 照査電圧波形と実験電圧波形

Fig.2.11 Procedures to obtain checking voltage and experimental voltage.

Fig.2.11 において、アーク放電発生時の実験電圧波形と、その 1 周期前の照査電圧波形を比較した結果の青楕円で囲った部分を拡大して Fig.2.13 に示す。Fig.2.13 の実験電圧波形と照査電圧波形の差を Fig.2.14 に示す。アーク消弧の前後において、実験電圧波形が照査電圧波形の $\pm 6V$ の幅から逸脱する波形が見受けられる。この例では、逸脱時間が合計  $184\mu s$  と  $70\mu s$  以上であり、条件①を満たした次の 1/2 サイクル間の電流がゼロとなるため、判定条件を満たす。

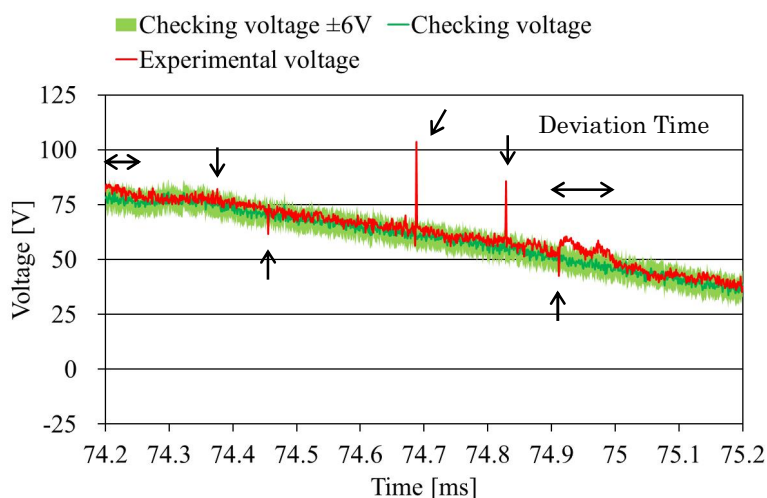
Fig.2.13 拡大図 (Fig.2.11 の青楕円)

Fig.2.13 Magnified view of a part surrounded by blue ellipsoid in Fig.2.11.

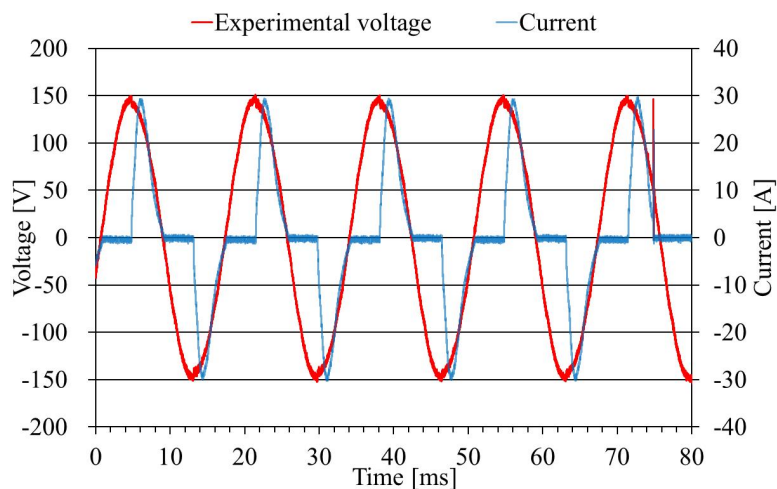
Fig.2.15 素線断線時の電圧・電流波形例 (L=10cm, D=1cm, 掃除機 1,000W)

Fig.2.15 Example of voltage and current waveforms at disconnection  
(L=10cm, D=1cm, Vacuum cleaner 1,000W).

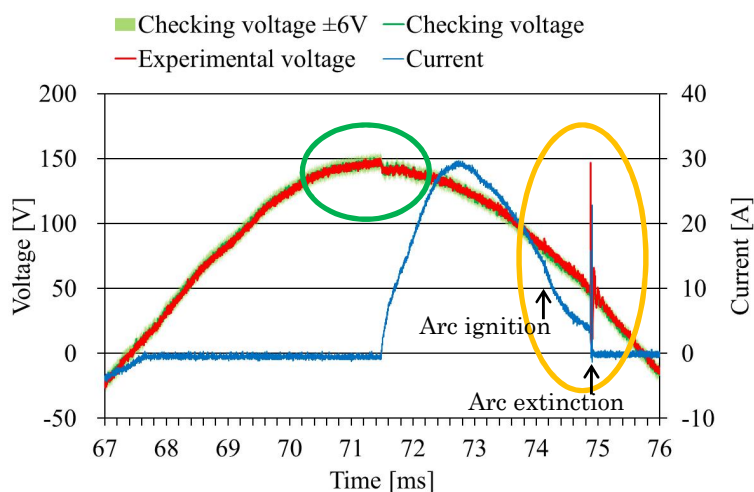
Fig.2.16 照査電圧波形と実験電圧波形の比較例 (掃除機 1,000W)

Fig. 2.16 の緑の部分拡大して、Fig.2.17 に示す。Fig.2.17 の実験電圧波形と照査電圧波形の差を Fig.2.18 に示す。Fig.2.18 からわかるように、この負荷特有の歪みは照査電圧波形 $\pm 6V$ の幅にはほぼ収まっており、逸脱時間としてカウントされない。そのため、提案する素線断線検出条件に影響を及ぼさないことから、負荷特有の歪みが素線断線と誤検出される可能性が低いことがわかる。

次に, Fig.2.16 の素線断線が生じる際に発生する電圧波形の歪みの検討を行う。  
 Fig.2.16 の黄で囲った部分を拡大して, Fig.2.19 に示す。素線断線に至る過程で  
 特有な歪みが発生していることがわかる。Fig.2.19 の実験電圧波形と照査電圧波  
 形の差を Fig.2.20 に示す。アーク消弧の前後において, 実験電圧波形が照査電圧  
 波形の $\pm 6V$  の幅から逸脱する場合は認められる。この例では逸脱時間が合計  
 $175\mu s$  となり, 素線断線の検出条件を満たす。

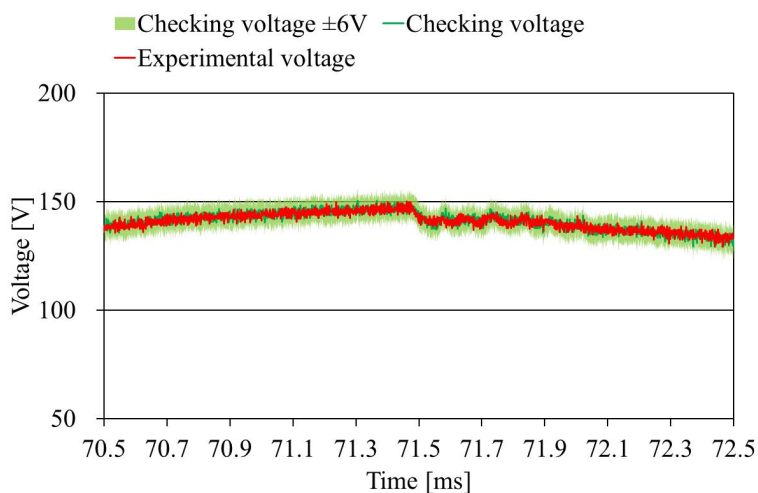
Fig.2.17 拡大図 (Fig.2.16 の緑楕円)

Fig.2.17 Magnified view of a part surrounded by green ellipsoid in Fig.2.16.

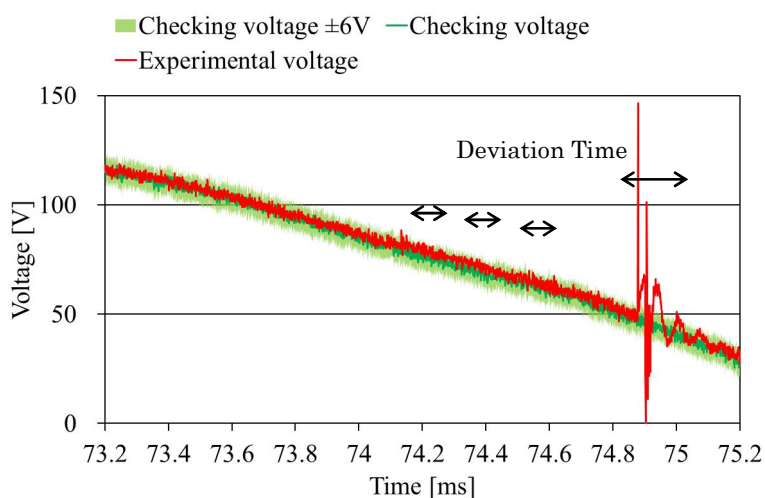
Fig.2.19 拡大図 (Fig.2.16 の黄楕円)

Fig.2.19 Magnified view of a part surrounded by yellow ellipsoid in Fig.2.16.

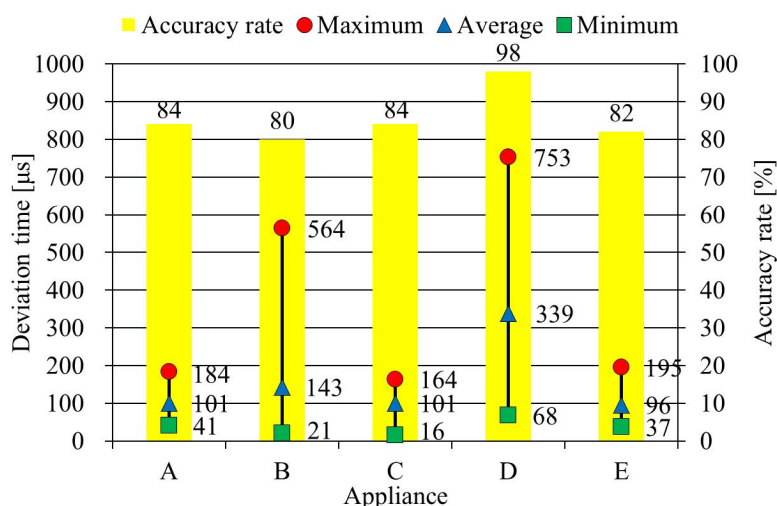
Fig.2.21 逸脱時間と検出手法の正解率 (A)電気ヒーター, (B)掃除機, (C)ドライヤー, (D)白熱電球, (E)ホットプレート

Fig.2.21 Distribution of deviation times and accuracy rate for electric heater(A), vacuum cleaner(B), dryer(C), incandescent bulb(D), and electric griddle(E).

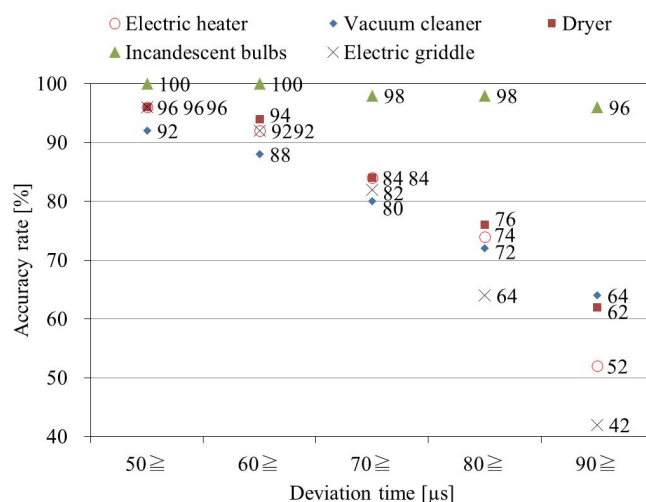
Fig.2.22 逸脱時間と検出手法の正解率

Table 2.2 に示す各負荷において、検出条件①の逸脱時間を 50, 60, 70, 80,  $90\mu\text{s}$  以上とした場合の負荷毎の正解率を Fig.2.22 に示す。白熱電球の正解率が最も高い結果となったが、消費電力が最も高く、電流値が大きいため波形歪みが大きくなったと考えられる。検出条件の逸脱時間を小さくすると波形歪みを検出し易くなるため正解率が高まるが、次項に示すように負荷遮断時の歪みを誤検出する割合が高まる。

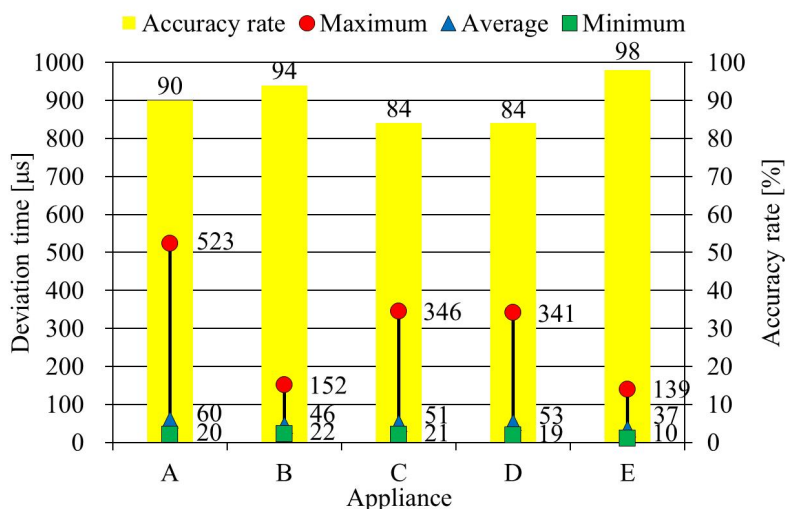
Fig.2.23 負荷遮断時の逸脱時間と検出手法の正解率 (A)電気ヒーター, (B)掃除機, (C)ドライヤー, (D)白熱電球, (E)ホットプレート

各負荷における逸脱時間および検出条件を満たさない割合（逸脱時間  $70\mu\text{s}$  を満たさない割合）を Fig.2.23 に示す。正解率は、過渡現象の歪みを素線断線時の歪みと誤検出せず、正しく区別できる割合を示している。逸脱時間は、負荷によってばらつきが見受けられるが、素線断線時よりもおおむね短くなる。逸脱時間が  $70\mu\text{s}$  未満となる割合が 80%を越え、素線断線時と負荷のスイッチを切る際の過渡現象による電圧歪みをほぼ区別することができ、提案手法により素線断線時の歪みを有効に検出できる。

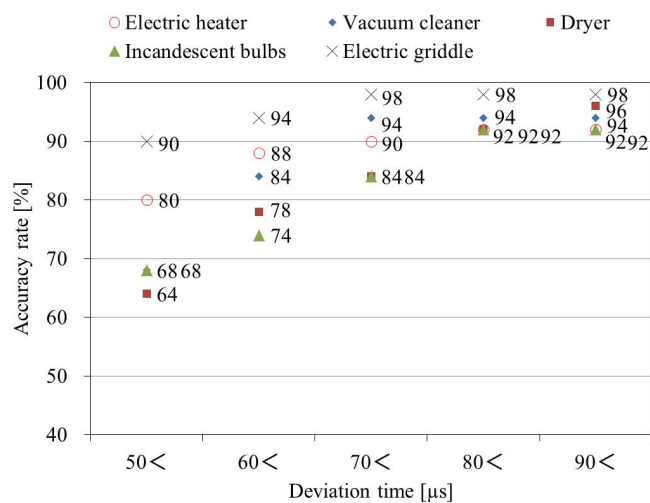
Fig.2.24 負荷遮断時の逸脱時間と検出手法の正解率

Table 2.2 に示す負荷のスイッチを切った場合において、検出条件①の逸脱時間を 50, 60, 70, 80, 90 $\mu$ s とした時に、負荷毎の①を満たさない割合（正解率）を Fig.2.24 に示す。白熱電球の場合の正解率がやや低くなったが、消費電力が最も高く、電流値が大きいため波形歪みが大きくなり、誤検出の原因になったと考えられる。検出条件の逸脱時間を小さくすると波形歪みを検出し易くなるため、負荷のスイッチを切る際の過渡現象による電圧歪みも検出条件①を満たし易くなり、誤検出となる。

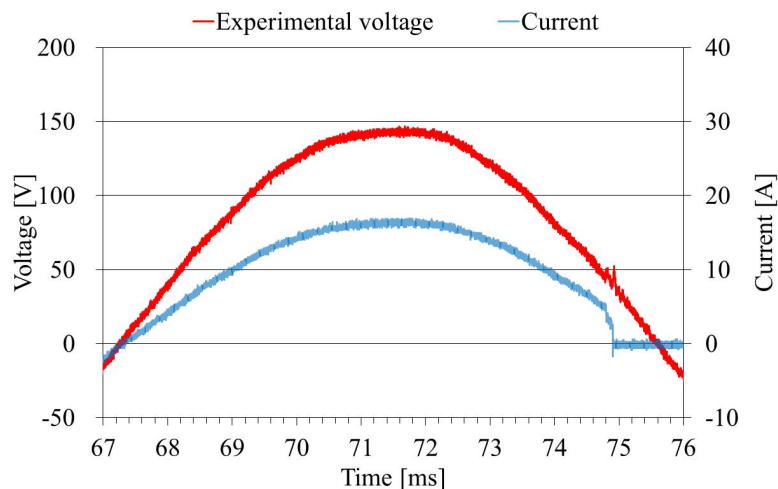
Fig.2.25 素線断線時の電圧・電流波形例 (L=10cm, D=1cm, ドライヤー 1,200W)

一方、素線断線が起きるが検出条件を満たさない事例を Fig.2.25 に示す。電流値がゼロ付近でアークが発生しており、電圧波形の歪みが極めて小さく短時間となった。目視観察では、アーク発弧に伴う発光が弱く感じられる。このような断線の検出法の考案が今後の課題である。

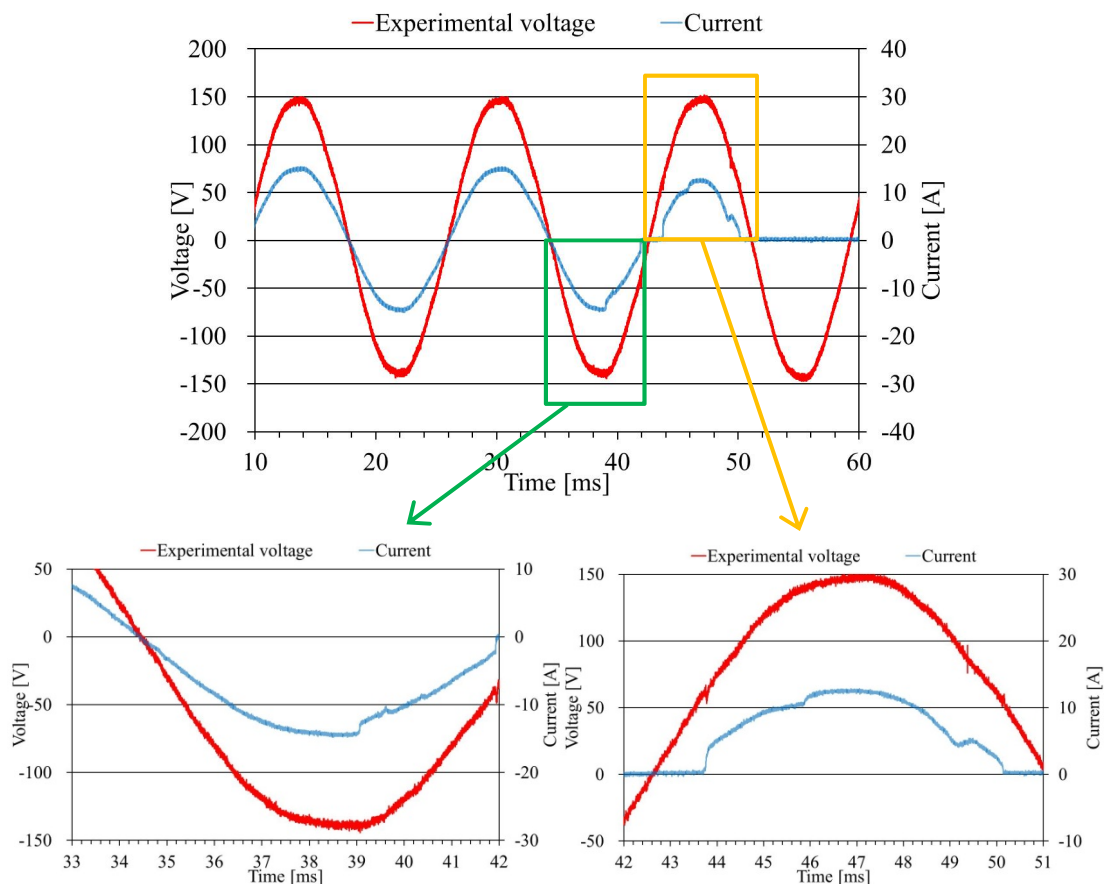
Fig.2.26 素線 2 本断線時の電圧・電流波形例 (L=10cm, D=1cm, 電気ヒーター 1,050W)

また、予備実験で行った素線 2 本とした場合の断線時の電圧・電流波形の一例を Fig.2.26 に示す。歪みが負のサイクルと正のサイクルの 2 箇所で見られるが、これは素線が 1 本ずつ断線したためと考えられる。このような場合でも、2 本目の断線時の歪みと次の 1/2 サイクル間の電流がゼロになるため、断線検出条件を満たし、検出できる可能性がある。しかしながら、素線が複数本残っている場合については、詳細な検討が必要であり、今後の課題とする。

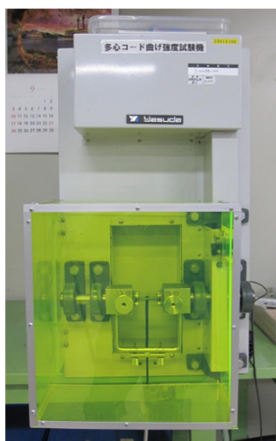
Fig.3.1 多心コード曲げ強度試験機

半断線状態の電源コードを模擬するため、Fig.3.1（安田精機製作所No.225）に示す多心コード曲げ強度試験機により、JIS C 3005 4.27<sup>[47]</sup>に準拠した曲げ試験を実施した。試験条件は、Table 3.1 に示す。電源コードの一端におもり 500g を取り付け、もう一端を可動辺に固定し、屈曲半径 2.5mm で 180° の屈曲運動を 1 分間に 10 往復の速さで 180 回行った。

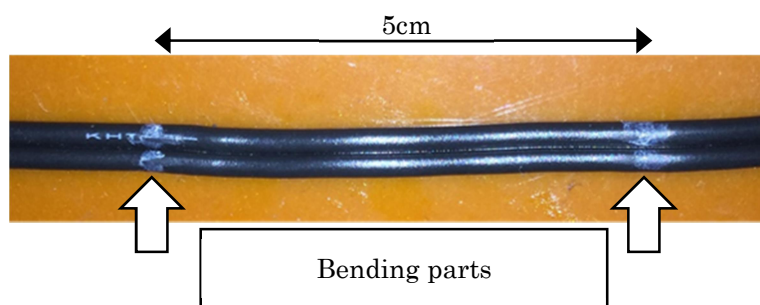
Fig.3.2 曲げ試験後の電源コード

Fig.3.2 A typical power supply cord after bending test.

曲げ試験後の電源コードの外観画像を Fig.3.2 に示す。半断線箇所の過熱を促進させるため、全長 45cm の電源コードを用いて中央付近に 5cm の間隔で 2 箇所に曲げ試験を実施した。矢印で示した電源コード上の白色マーカーは、曲げ試験箇所を示す。電源コードの絶縁被覆は、外見上、亀裂や外傷は見受けられない。

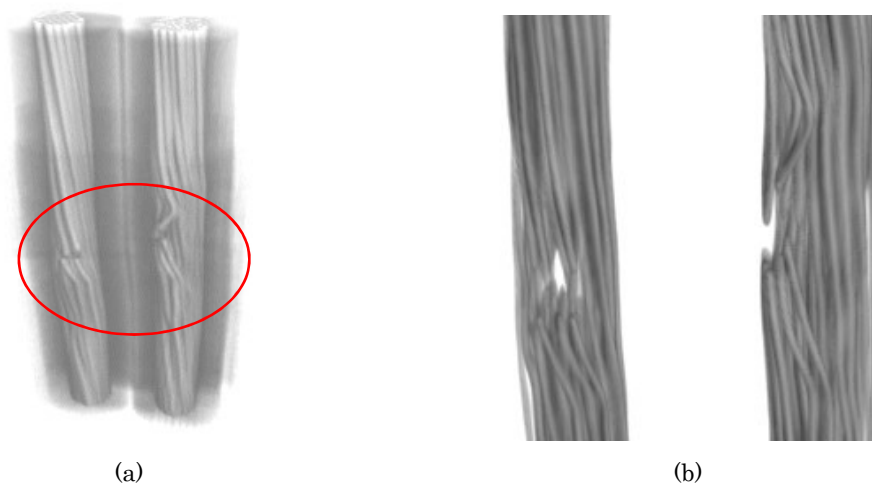
Fig.3.3 X線透過画像 (a)全体図, (b)拡大図

X線CT（島津製作所 SMX-225CT）を用いて、曲げ試験後の内部透過画像を撮影した結果の一例を Fig.3.3 に示す。内部導体で何本かの素線切れが起きており、半断線状態を模擬できている。なお、X線CTは試料の非破壊検査が可能であり、絶縁被覆のPVCを除去することなく、非通電時の内部の状態を観察できる。

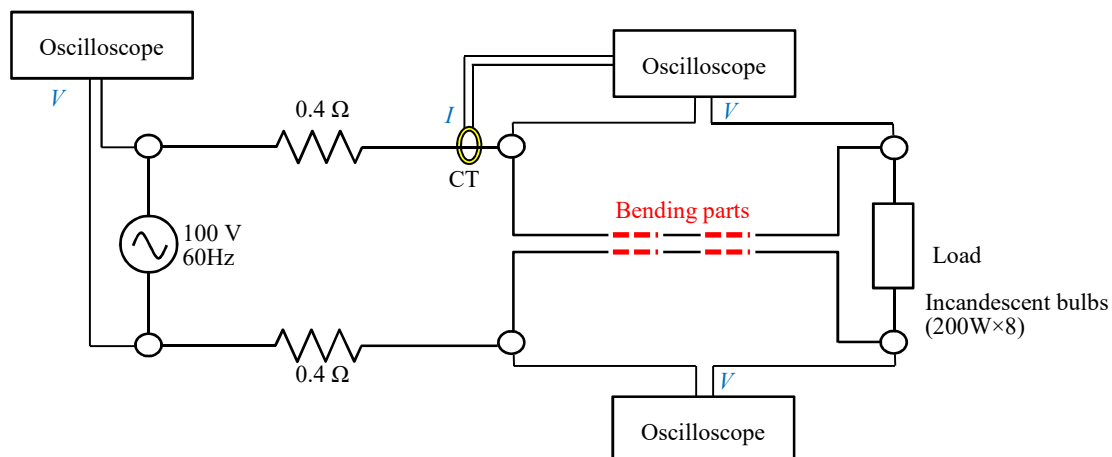
Fig.3.4 実験回路

通電時の電圧波形および電流波形を、オシロスコープ（Tektronix MDO3032, DPO3032, DPO4104）を用いて記録した。0.4Ωの抵抗は、分電盤からコンセントまでの抵抗を模擬している。45分間の通電と15分間の無通電を1サイクルとして、断続的に繰り返した。予備実験で通電時は約25分、無通電時では約10分で温度が一定値に収束したことから、上記サイクル時間を決定した。通電中には、赤外線サーモグラフィ（Keysight U5855A）を用いて半断線部付近の絶縁被覆（PVC）上の温度を測定した。また、電源コードの接地側と非接地側の電圧降下の波形と電流波形から、それぞれのコードの抵抗値を算出した。

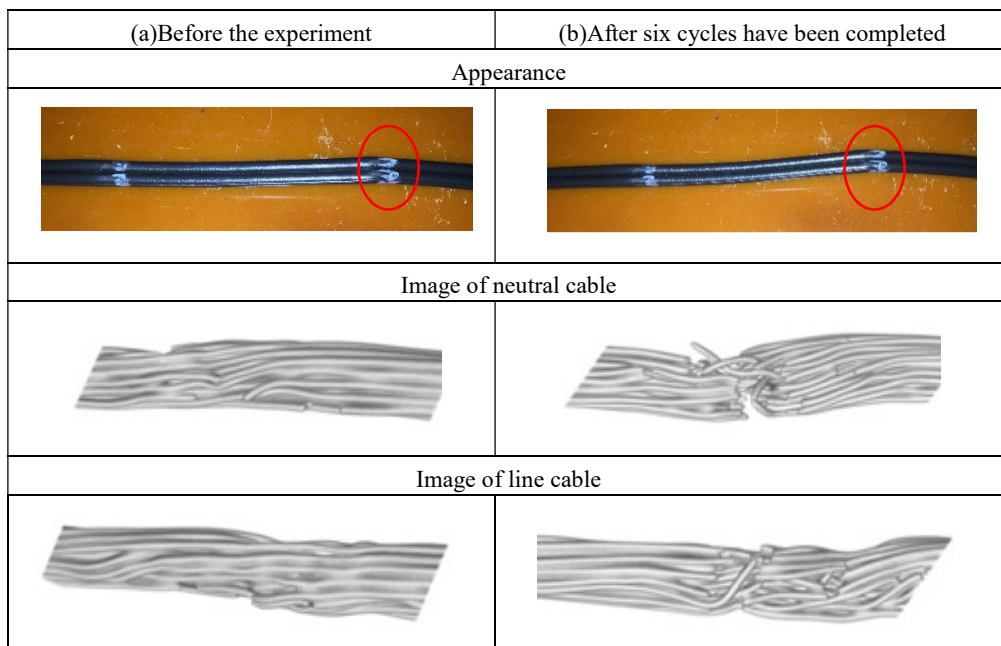
Fig.3.5 電源コードの外観と X 線 CT による透過画像

実験前と、通電と無通電を6サイクル実施した後の電源コードの外観およびX線CTによる透過画像をFig.3.5に示す。外観は変わらないが、実験前の左列(a)に比べ、6サイクル後の右列(b)では半断線箇所に見られた。これは、絶縁被覆が通電による熱膨張と、無通電時の熱収縮をしたことが原因と考えられる。なお、おおよそ同じ箇所の透過画像を撮影しているが、試料固定位置により撮影角度等は異なっている。

外見上、絶縁被覆の PVC に損傷が見られない半断線電源コードに通電と無通電のサイクルを繰り返すことにより、半断線箇所の間隙が広がることがわかった。これは、PVC のガラス転移温度が  $70-80^{\circ}\text{C}$ <sup>[48]</sup>であることを考慮すると、通電による熱膨張と無通電時の熱収縮による熱ストレスが加わり、PVC が導体素線を締め付ける力が弱まったことが原因と考えられる。この間隙の広がりにより半断線箇所での導体間の接触面積が低下し、抵抗値の増加と温度上昇に繋がると考えられる。

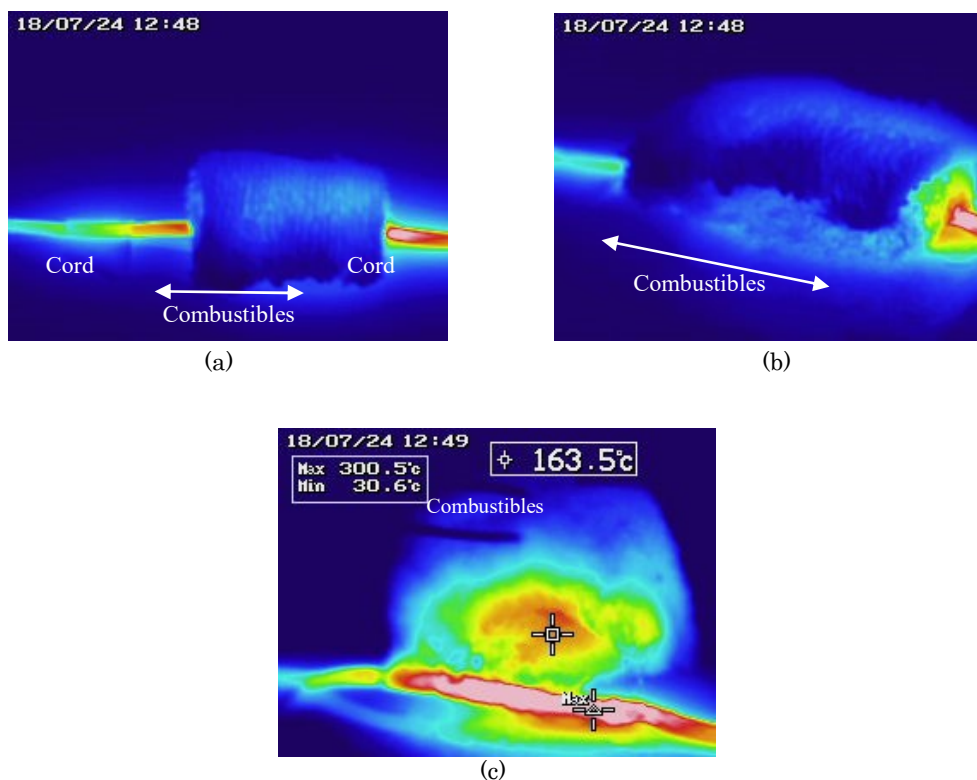
Fig.3.6 半断線部付近の温度分布 (a)正面図, (b)斜視図,  
(c)引っ繰り返した可燃物と電源コードの表面

数サイクル実施後の半断線部付近の温度分布について、赤外線サーモグラフィを用いて測定した結果の一例を Fig.3.6 に示す。(a), (b)より、可燃物の外側（電源コードと接していない側）は外気温とほぼ同じで、温度上昇していない。しかし、(c)に示すように可燃物を引っ繰り返して内部温度を観察すると、約 160℃に達し、非常に高温になっていることがわかる。また、電源コードは半断線部付近を中心に温度上昇が起きていることがわかる。

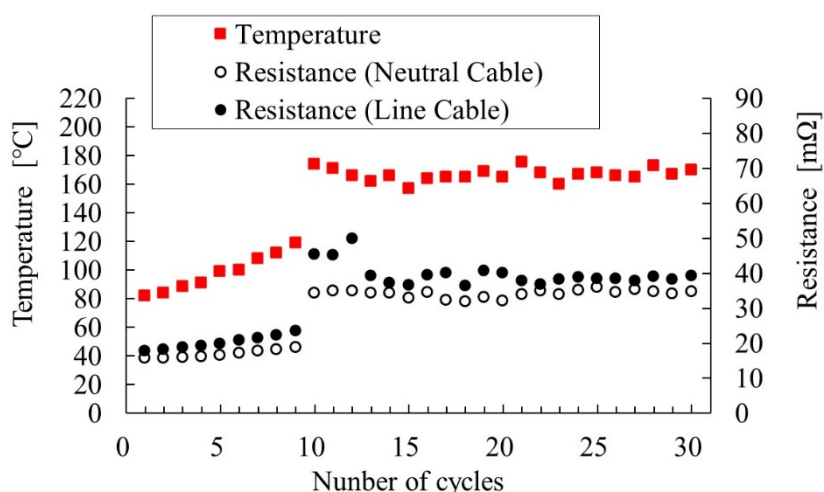
Fig.3.7 半断線部付近の温度と電源コードの抵抗値

抵抗値も温度と同様に 9 サイクル目までは上昇傾向にあり、10 サイクル目で急激な上昇が見られた。このような温度と抵抗の変化は、他の試料においても同様な傾向が見られた。

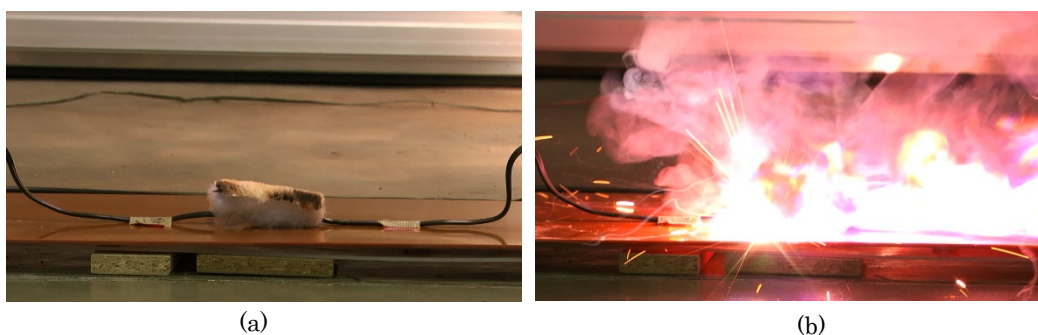
通電と無通電のサイクルを断続的に繰り返していくと、31 サイクル目に導体素線が絶縁被覆を突き破って短絡に至り、可燃物に着火した。デジタルカメラにて撮影した連続写真を Fig.3.8 に示す。前章の半断線状態から断線時は負荷電流によるアーク放電であったが、短絡時はより大きな電流のアーク放電であるため、発光も火花も強いことがわかる。

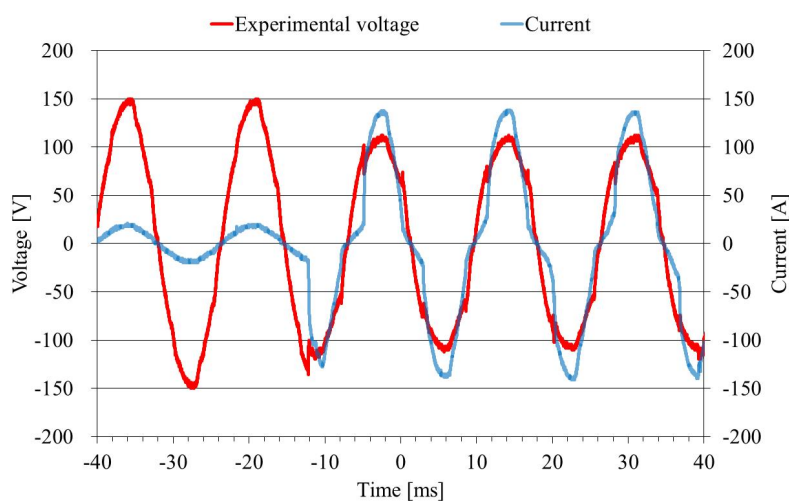
Fig.3.9 通電中および短絡時の電圧・電流波形の例

通電中から短絡が開始する時の電圧波形および電流波形の一例を Fig.3.9 に示す。通電中は負荷により約 21A のピーク電流が流れるが、短絡開始時には約 128A のピーク電流が流れ、電圧波形に歪みが生じることが分かる。これは、アーク放電中の抵抗値が不安定となることによる電流変動や、放電ノイズの影響が考えられる。

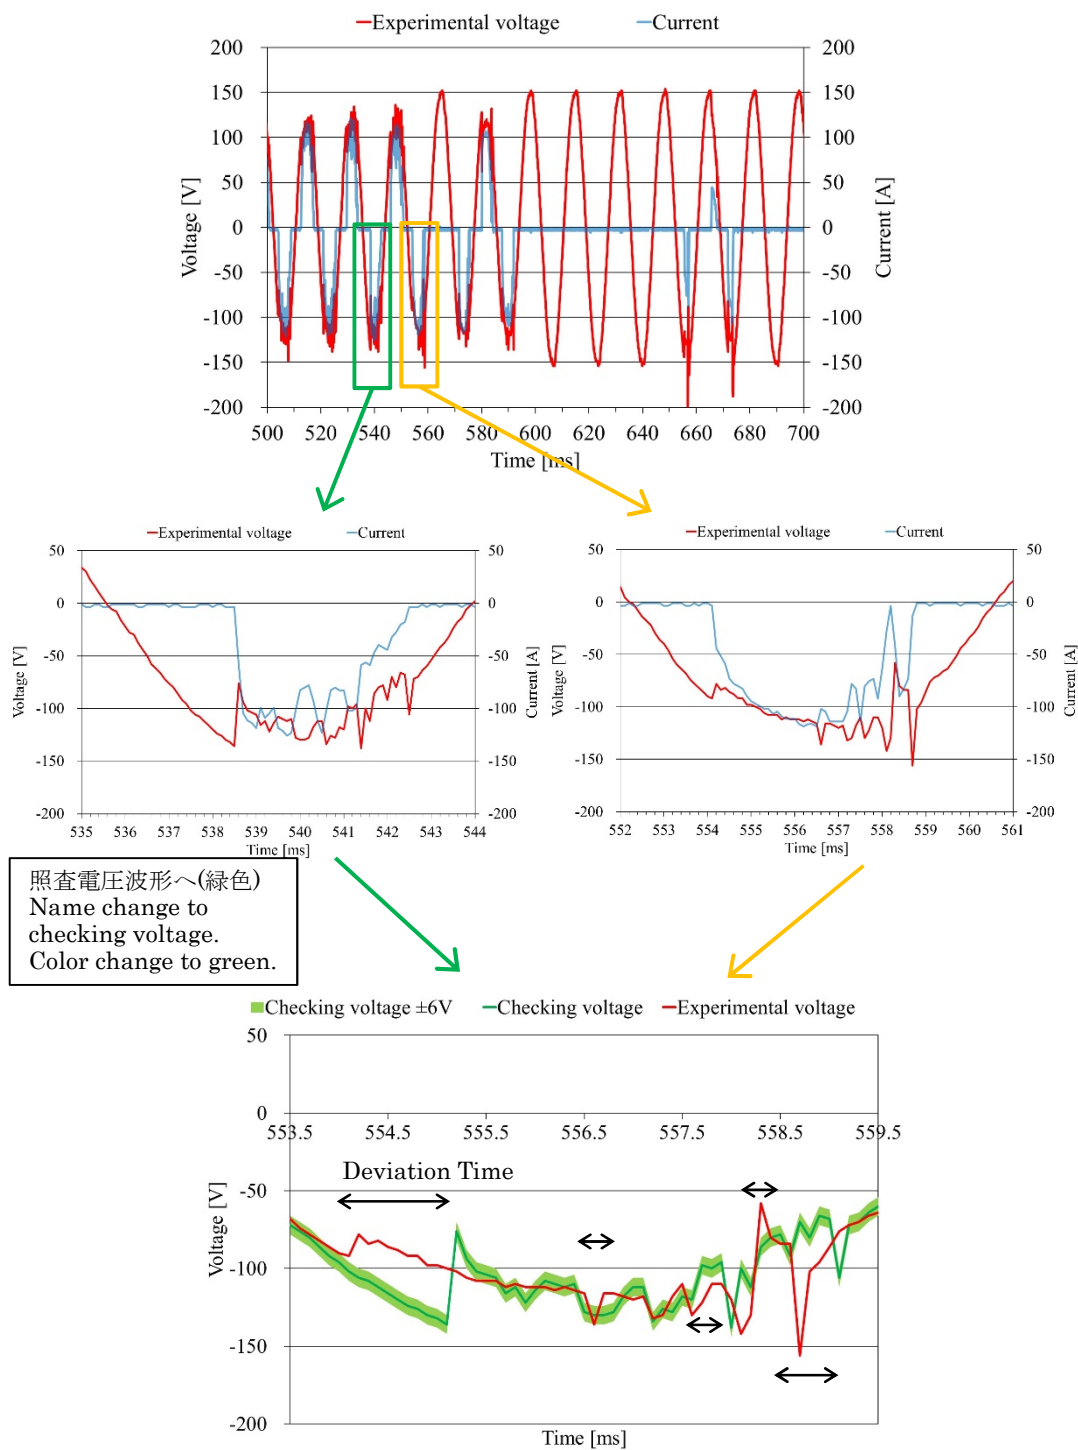
Fig.3.10 短絡時の電圧・電流波形の例

提案した素線断線検出手法は、一周期前の波形との比較演算の繰り返しになるため、Fig.3.10 のように短絡による不規則な電圧波形歪みが続く場合でも、「②条件①を満たした次の  $1/2$  サイクル間の電流がゼロとなる」すなわち、断線が半サイクル以上続く条件を満たし、検出が可能となる。

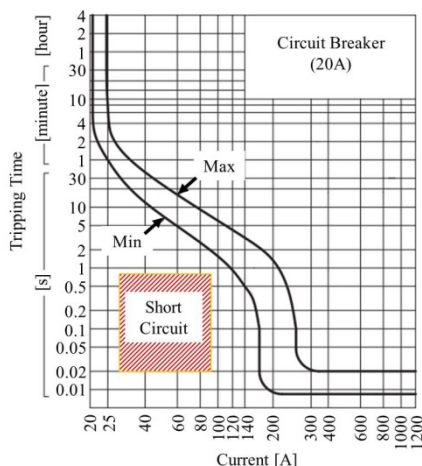
Fig.3.11 20A ブレーカの動作曲線と本実験での半断線電源コードの短絡範囲

Table 3.2 からわかるように、今回の実験の範囲内では半断線電源コード短絡時の電流値は 30~90A 程度、持続時間は 0.02~0.9s 程度であった。Fig.3.11 に示すように、従来の 20A ブレーカでは、このような短絡の検出が不可能である。しかしながら、提案手法では検出が可能となるため、可燃物への着火直前あるいは着火後の極めて短い時間で電力供給遮断ができ、火災防止に有効と考えられる。

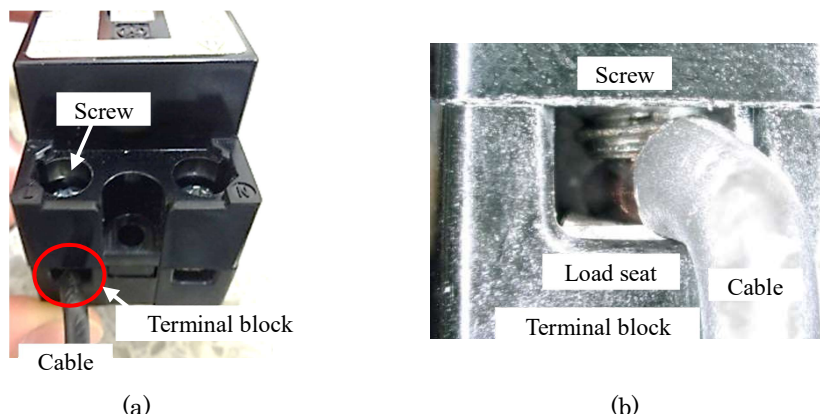
Fig.4.1 分岐回路用ブレーカの導体接続部の状況（トルク：200cN・m）

ケーブルの導体は直径が 2.0mm の単線であり、外周が塩化ビニルを主体とした絶縁体で被覆してあり、絶縁体の周りをビニルシースで覆われた構造である。

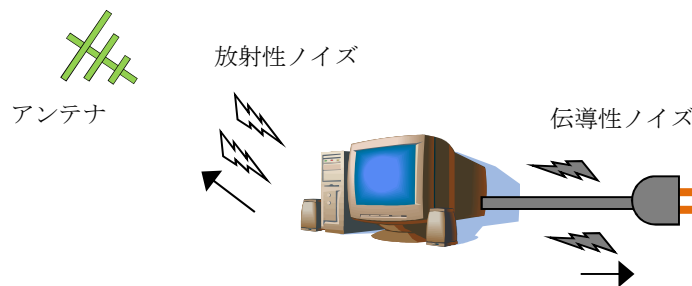
Fig.4.2 電磁ノイズの概要

電気機器から放出される電磁ノイズが他の電気機器へ障害を与えないようにするために、限度値や正しく評価するための測定方法が CISPR (International Special Committee on Radio Interference) <sup>[50]</sup>や FCC (Federal Communications Commission) <sup>[51]</sup>などに規定されている。また、静電気や雷サージ、絶縁材料中の欠陥箇所における部分放電などの放電現象からも電磁ノイズが発生することが広く知られている。そこで、導体接触部の緩みによる間隙で微小放電が生じ、電磁ノイズが発生すると考えた。電磁ノイズは、Fig.4.2 に示すように空間に放出される放射性ノイズと、電源ケーブルを伝わる伝導性ノイズに分けられる。放射性ノイズはアンテナで受信して測定する必要がある一方、伝導性ノイズは電源ケーブルに流れる高周波ノイズを抽出して測定するためアンテナは必要とされない。そこで、将来の現場適用性を考え、伝導性ノイズに着目した。

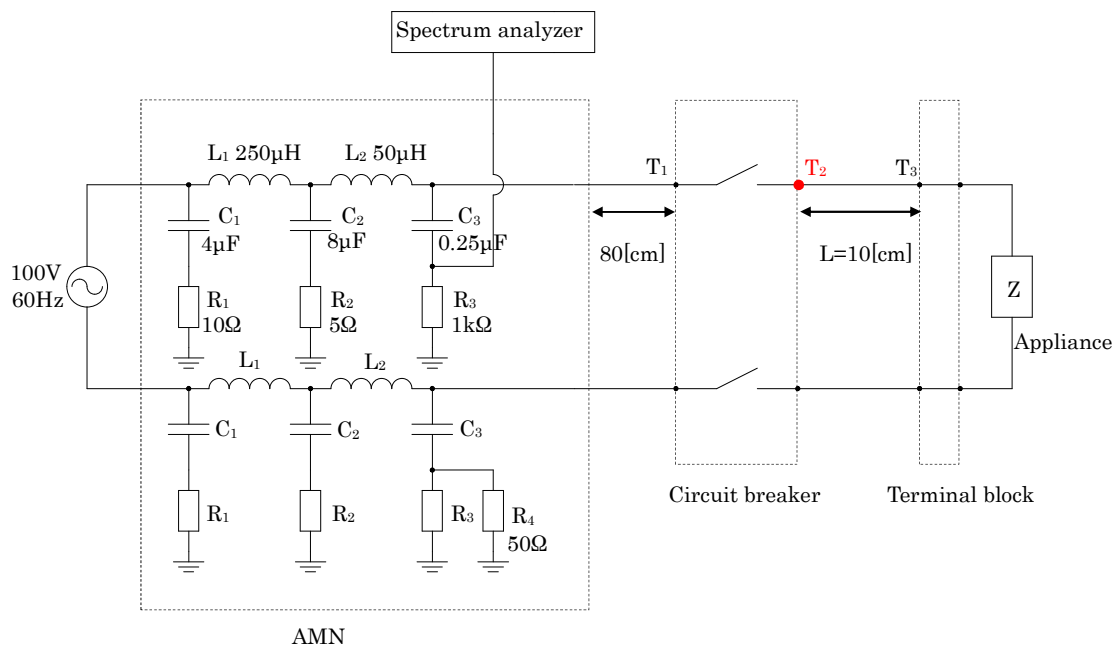
Fig.4.3 実験回路

一次側端子 T1 は適正締め付けトルクである  $200\text{cN}\cdot\text{m}$  とし，二次側端子 T2 のトルクは 200, 50, 10, 1,  $1\text{cN}\cdot\text{m}$  未満のいずれかとした。 $1\text{cN}\cdot\text{m}$  未満については，トルクドライバーにて  $1\text{cN}\cdot\text{m}$  で締め付けた後，ランダムに緩めた。通電前に端子 T1 と T3 間の抵抗値を，抵抗計（日置電機 RM3545）を用いて測定した。通電により発生する伝導性ノイズの周波数スペクトルをスペクトラムアナライザ（Keysight Technologies N9038A）にて測定した。測定周波数域は  $150\text{kHz}$  ～  $30\text{MHz}$ ，測定ポイントは 10,001 点，周波数帯域幅（RBW）は  $9\text{kHz}$  とし，尖頭値検波（Peak Detection）にて測定した。

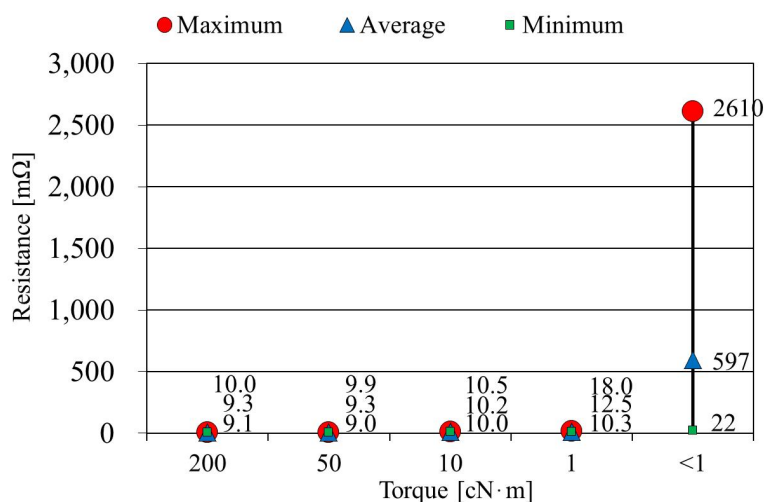
Fig.4.4 端子 T<sub>2</sub> の締め付けトルクと端子 T<sub>1</sub>・T<sub>3</sub> 間の抵抗値

一方、1cN・m 未満では、ばらつきが非常に大きくなることがわかった。そのため、接続部の接触状態が不均一になっていると考えられる。

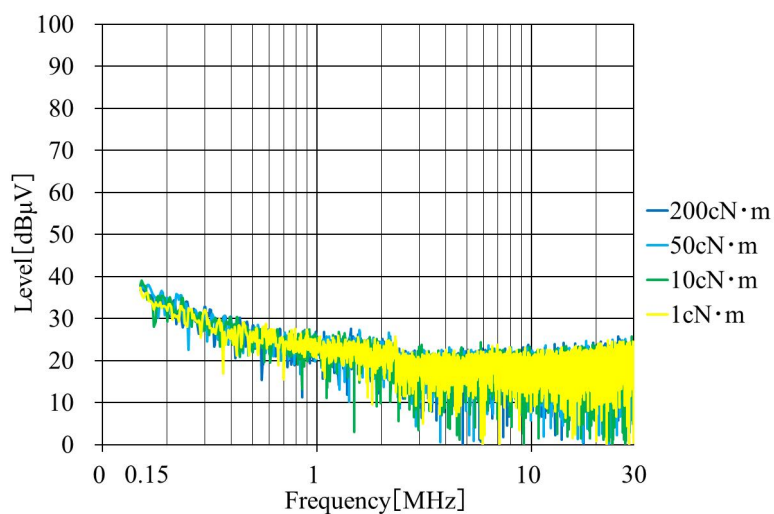
Fig.4.5 端子 T<sub>2</sub> のトルクの違いによる伝導性ノイズの測定例 (電気ヒーター1,050W)

Fig.4.4 に示した 4 種類 (200~1cN·m) の締め付け状態に抵抗負荷である 1,050W の電気ヒーターを接続し、発生した伝導性ノイズを測定した結果の一例を Fig.4.5 に示す。ここで、縦軸は雑音端子電圧レベルを示しており、1μV を基準量として電圧値の dB 表現をしている。それぞれ 50 回ずつ測定した平均値を Fig.4.6 に示す。200~1cN·m ではほぼ同様な結果となり、明確な違いは見られなかった。この結果は、前述の抵抗値の場合と合致している。これより、1cN·m 以上の場合には、ケーブル導体とブレーカ間は有効に接触していると考えられる。

Fig.4.5 Examples of conducted emission spectra obtained for several tightening torque of T<sub>2</sub> (Electric heater 1,050W).

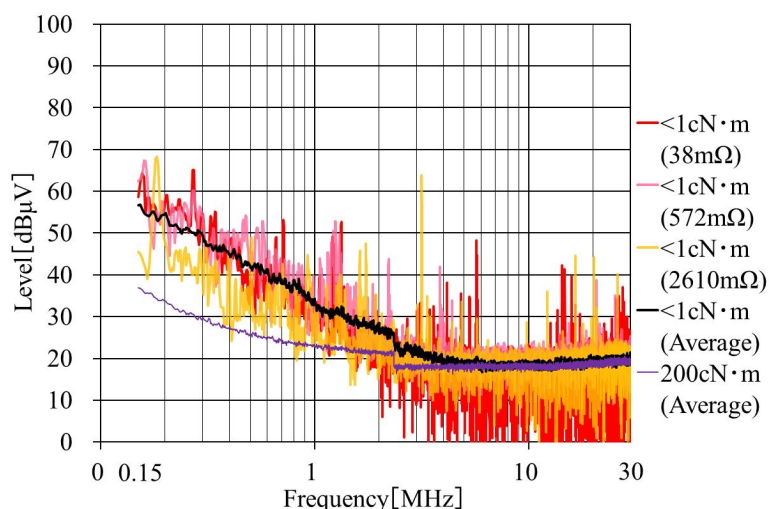
Fig.4.7 端子 T<sub>2</sub> が緩んで端子 T<sub>1</sub>・T<sub>3</sub> 間の抵抗値が異なる状態での伝導性ノイズの測定例と平均値 (電気ヒーター1,050W)

なお、 $1\text{cN}\cdot\text{m}$  未満でも、Fig.4.7 のような周波数スペクトルの雑音端子電圧レベルの増加が観測されないことがあった。これは、端子のねじに緩みがある状態でも導体との接触状態によっては負荷に正常に通電し、放電が発生しないためである。本論文では、放電が発生して Fig.4.7 のような周波数スペクトルが得られるような導体接続部の緩みを検出の対象とする。

Fig.4.7 Examples and average of conducted emission spectra obtained for loose tightening torque of T<sub>2</sub> with different values of resistance between T<sub>1</sub> and T<sub>3</sub> (Electric heater 1,050W).

次に、 $T_2$ を  $1\text{cN}\cdot\text{m}$  未満に変えて伝導性ノイズを測定した結果の三例と 50 回測定した平均値を Fig.4.11 に示す。Fig.4.10 で示した負荷特有の周波数スペクトルに加え、Fig.4.7 のように、金属端子のねじの緩みに起因して周波数スペクトルの雑音端子電圧レベルが幅広い帯域で増加していることがわかる。

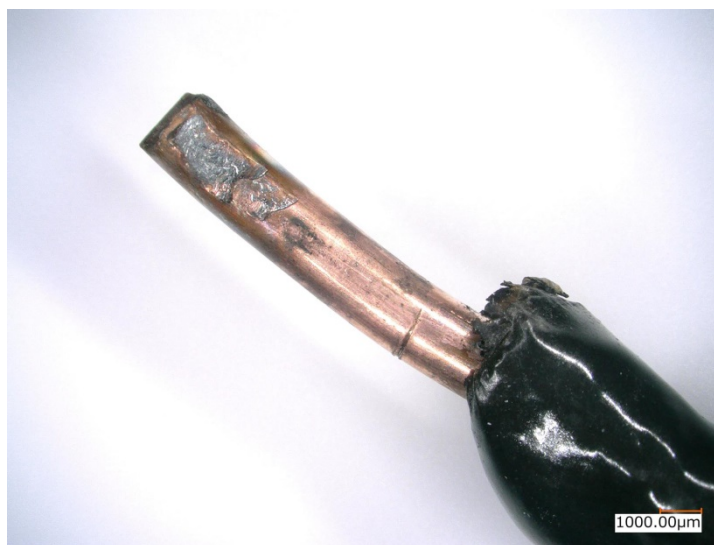
Fig.4.8 放電後の導体先端の拡大図

放電後の電源ケーブルの表面状態について、デジタルマイクロスコープ（キーエンス VHX-6000）を用いて拡大観察した写真を Fig.4.8 に示す。導体である銅の表面に銀色の付着物が観察されたため、走査型電子顕微鏡（SEM：日本電子 JSM-6510A）に付属しているエネルギー分散型 X 線分析装置（EDX：日本電子 JED-2300）を用いて、加速電圧 20kV、照射電流 1nA により ZAF 法にて元素分析を行った結果を Fig.4.9 に示す。亜鉛が検出されたのは、ブレーカの亜鉛メッキされたねじから溶融したためと考えられる。これは、亜鉛の融点（419.5℃）を超える高温が発生したことを示唆している。

Fig.4.8 Micrograph of the end of conductor after discharge.
