博士論文

電気設備機器火災の現象解明と  
火災兆候検出手法に関する研究

(Study on Elucidation of Ignition Process of Electric  
Apparatus and Fire Sign Detecting Methods)

竹中清人

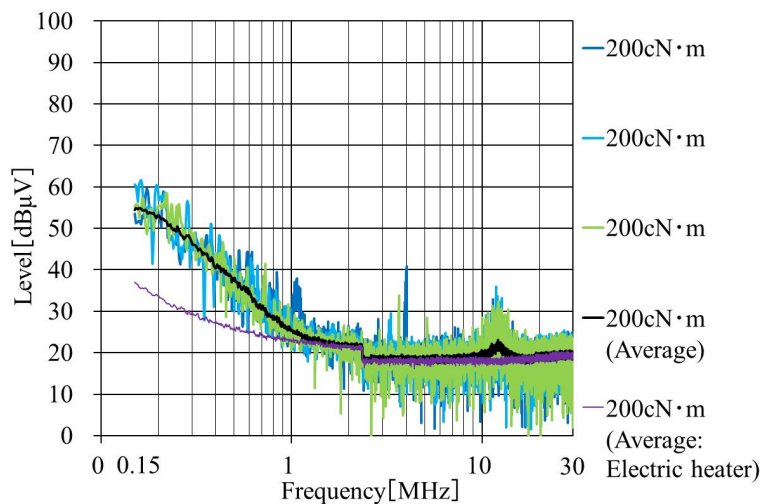
Fig.4.10 端子  $T_2$  が適正締め付けトルク状態での伝導性ノイズの測定例と平均値（ドライヤー1,200W，電気ヒーター1,050W）

Fig.4.10 Examples and average of conducted emission spectra obtained for appropriate tightening torque of  $T_2$  (Dryer 1,200W, Electric heater 1,050W).

次に、 $T_2$ を  $1\text{cN}\cdot\text{m}$  未満に変えて伝導性ノイズを測定した結果の三例と 50 回測定した平均値を Fig.4.11 に示す。Fig.4.10 で示した負荷特有の周波数スペクトルに加え、Fig.4.7 のように、金属端子のねじの緩みに起因して周波数スペクトルの雑音端子電圧レベルが幅広い帯域で増加していることがわかる。

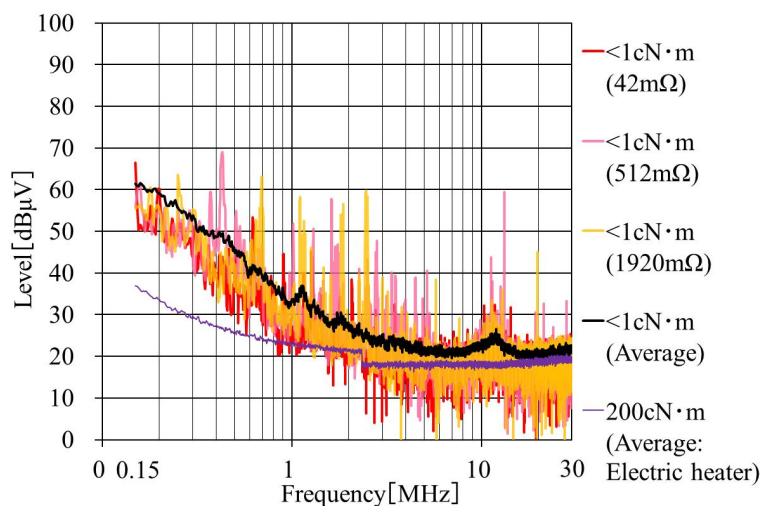
Fig.4.11 端子  $T_2$  が緩んで端子  $T_1$ ・ $T_3$  間の抵抗値が異なる状態での伝導性ノイズの測定例と平均値（ドライヤー1,200W）および電気ヒーター1,050W の平均値

Fig.4.11 Examples and average of conducted emission spectra obtained for loose tightening torque of  $T_2$  with different values of resistance between  $T_1$  and  $T_3$  (Dryer 1,200W), and average of conducted emission spectra (Electric heater 1,050W).

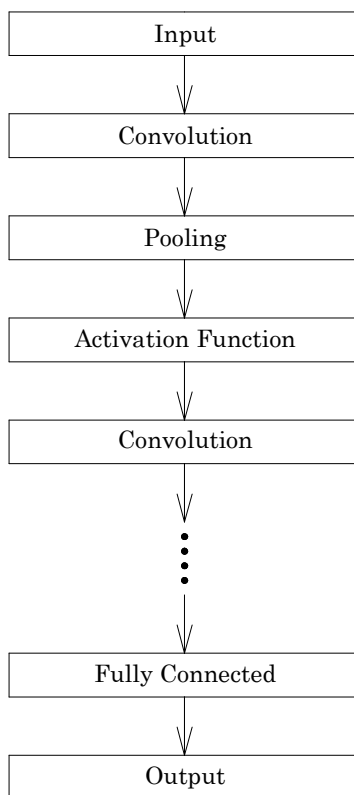
Fig.4.12 CNN の概要

を入力し、学習の中で特徴量の抽出を自動的に行うことができる。Fig.4.12 に CNN の概要を示す。畳み込み層、プーリング層、活性化関数、全結合層を複数組み合わせて構成される。畳み込み層は、入力値にカーネルと呼ばれるフィルタを掛け合わせる処理で、特徴量を抽出する。カーネルをストライド間隔で順に移動させてデータ全体から特徴を抽出するため、特徴がデータのどの位置にあっても抽出ができる。このようにして得られた出力を特徴マップと呼び、カーネルの種類が多いほど特徴マップ数が増える。プーリング層は、カーネルの領域のデータを最大値や平均値に置き換え、データを縮小する処理である。活性化関数は入力値を非線形変換する処理であり、シグモイド関数  $1/(1+\exp(-x))$  や  $\tanh(x)$ , ReLU(Rectified Linear Unit)<sup>[55]</sup>などが使用される。これらの層を複数組み合わせて、入力値を全てのノードと結合して処理をする全結合層を通して出力される。

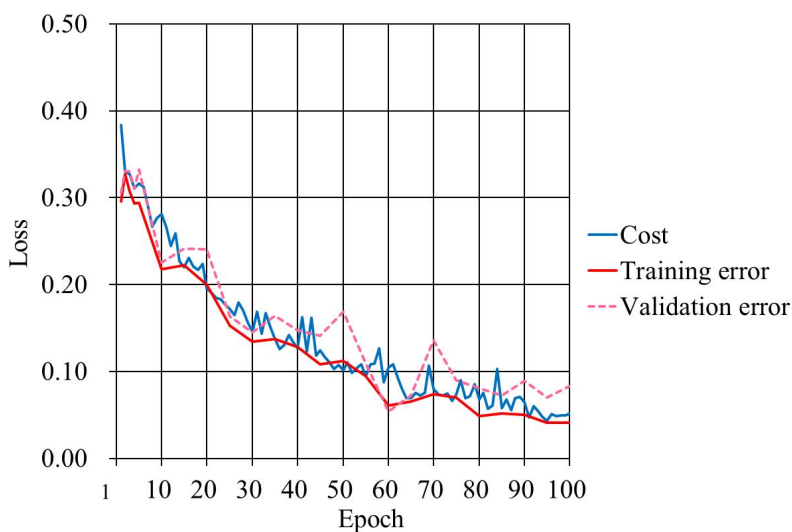
Fig.4.13 CNN の学習曲線

学習はバッチサイズを 10, 最大 Epoch 数を 100, 最適化アルゴリズムを Adam<sup>[57]</sup>, ロス関数をバイナリ交差エントロピーとして, 重みの最適化を行った。バイナリ交差エントロピーは, 学習結果と正解値が近似すると数値が小さくなる性質がある。学習結果を Fig.4.13 に示す。縦軸は, ロス関数の値を示す。コストは最適化段階で算出されるロス関数の 1 Epoch 内の平均値, エラーは Epoch 終了時での学習データおよび評価データそれぞれにおけるロス関数の平均値を示している。なお, 1 Epoch は学習データをバッチサイズ分の 10 個に分割し, 学習を 10 回行っている。Epoch の増加に従いコストおよびエラーの値が低下しているため, 最適化が実行され, 学習が行われていることが分かる。
