博 士 論 文

近代和風建築早川家住宅に関する研究

A Study on the modern Japanese-style
architecture Hayakawa residence

水 野 貴 子

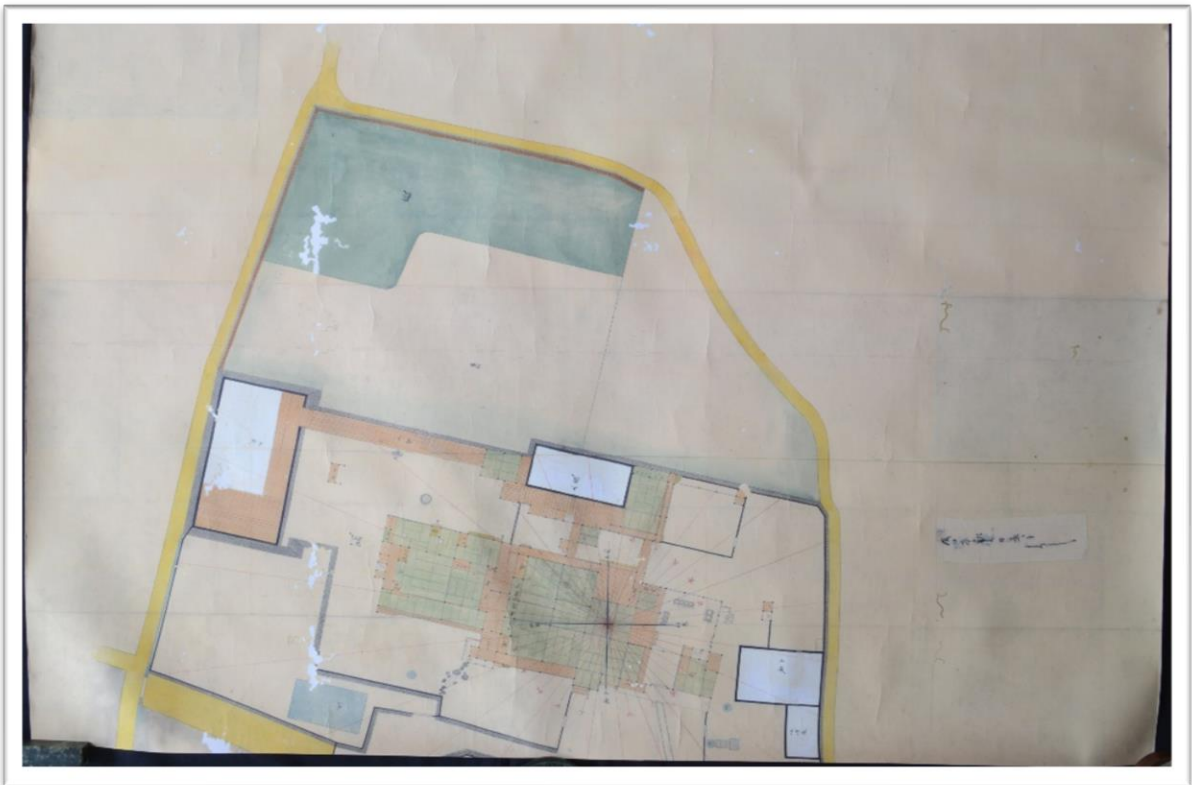
写真 2-1 史料 33 旧屋敷家相図

早川家は明治時代末期から続く岐阜県下屈指の豪農で、尾張藩の支配下であり、苗字台頭を許され、代々理右衛門を名乗る尾張十人衆とよばれていた。当家には嘉永7年（1854）に作成された旧屋敷家相図（史料33）〔写真2-1〕が一枚あるが、この時すでに現在と同じ敷地を、多くの土蔵群と塀で囲み、その中に主屋・書院・茶室などが建っていた。しかし、明治24年（1891）10月28日に東海地方を襲った未曾有の巨大地震「濃尾地震」で、甚大な被害を受けた。

また、濃尾地震の被害状況については既往研究 2 を参照すると明確ため、本研究では割愛するとしたが、概略を示す。史料 33 旧屋敷家相図 [写真 2-1] を参照すると、中央の座敷、周囲の蔵等のほとんどが被害を受け、屋根が軽い茶室今日庵と堅牢に建てられた裏門および高塀の三点以外は全倒・半倒の部に記されていたため、建替え、修繕、移動など必要な状態であった。

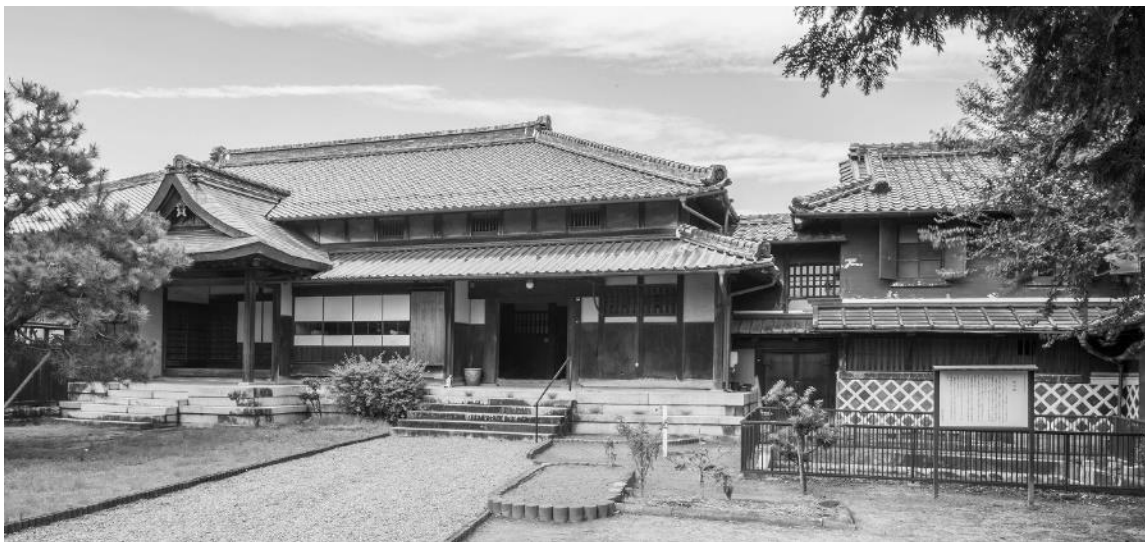
写真2-2 早川家住宅主屋・洋館全景

濃尾地震の再建はまず主屋から明治25年（1892）に始められ、離れである嵯峨廼舎と御室等は遅れて明治32年（1899）に建前が行われた。早川家住宅主屋・洋館全景を〔写真2-2〕に示した。明治37年（1904）には、名古屋春日町に煎茶趣味の別荘「碧墅」も造営している。

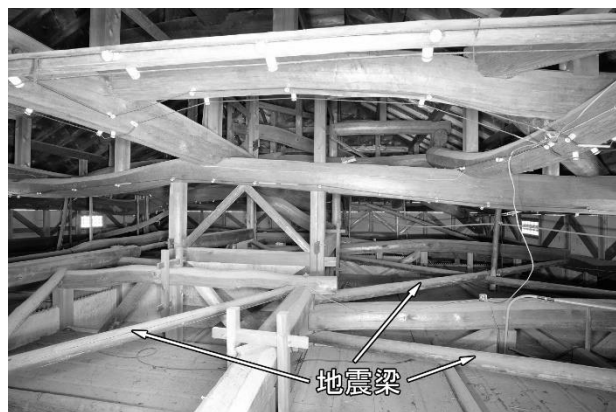
写真 2-5 天井上の地震梁

「○ 地震バト称スルモノアリ。必ず用ユベシ。

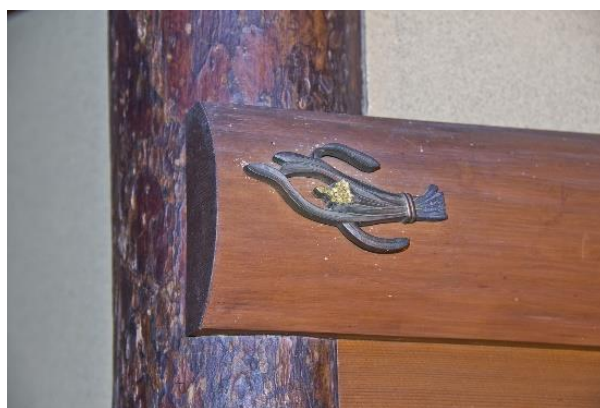
写真5-3 釘隠 中川浄益作

- ⑤ 釘隠引手は浄益と名古屋一東齋に出来た。釘類はすべて浄益の作である。〔写真5-3〕

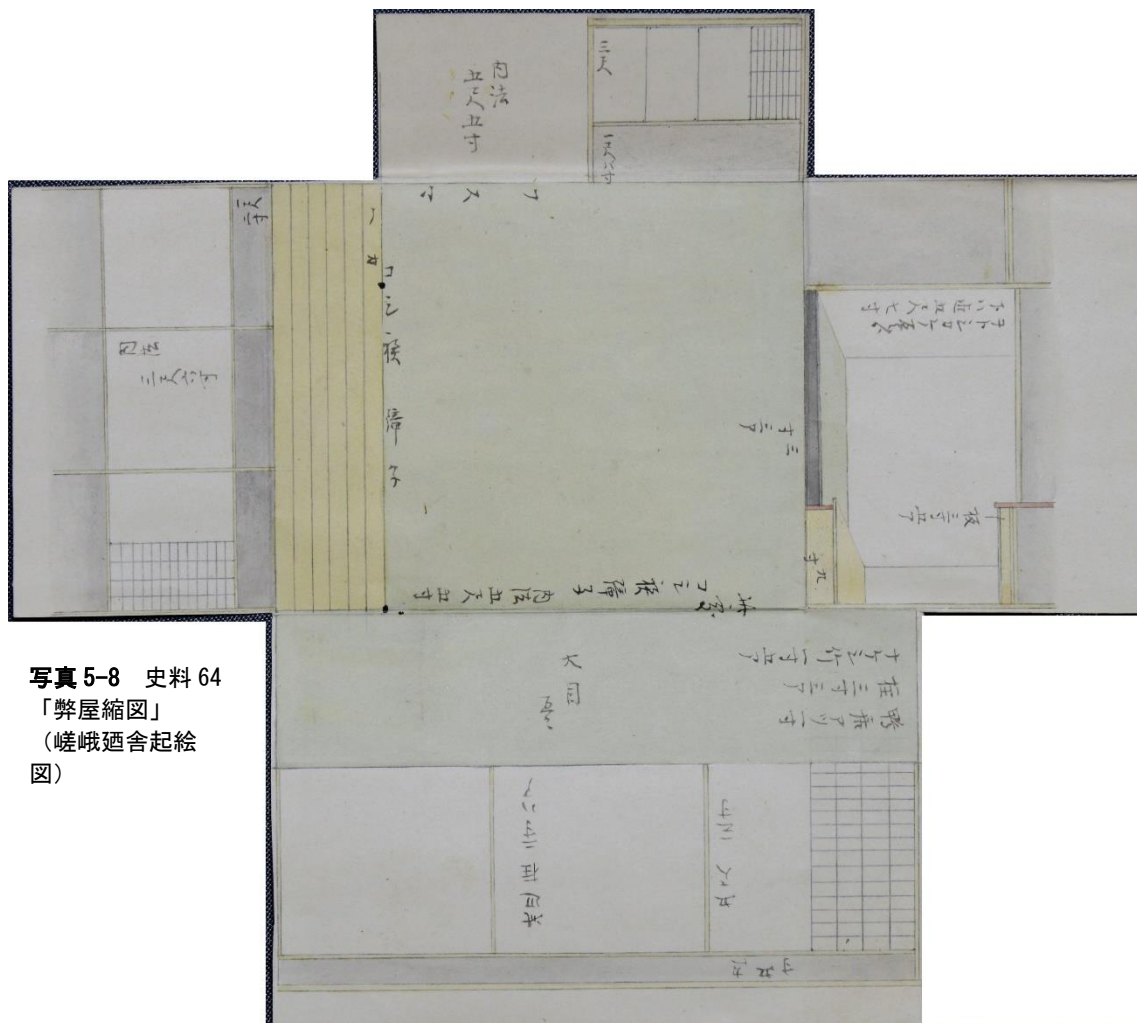
写真 5-8 史料 64
「弊屋縮図」
(嵯峨廼舎起絵
図)

磯谷宗庸は、早川家史料のなかで次の 4 点を作成した。史料 64 「弊屋縮図」〔写真 5-8〕、史料 65 「嵯峨廼舎の図面」 5 枚〔写真 5-9, 5-10〕、史料 66 「嵯峨廼舎羽目板桜花透し

史料 64「弊屋縮図」は嵯峨廼舎の起絵図〔写真 5-8〕で, 手紙で早川周造に申し出ていたように, 最初にこの起絵図を作成してから, 周造と対面・相談し, 部屋の詳細を詰めていったと考えられる。図面といっても, まだ現実味のない「絵」であることがわかってい

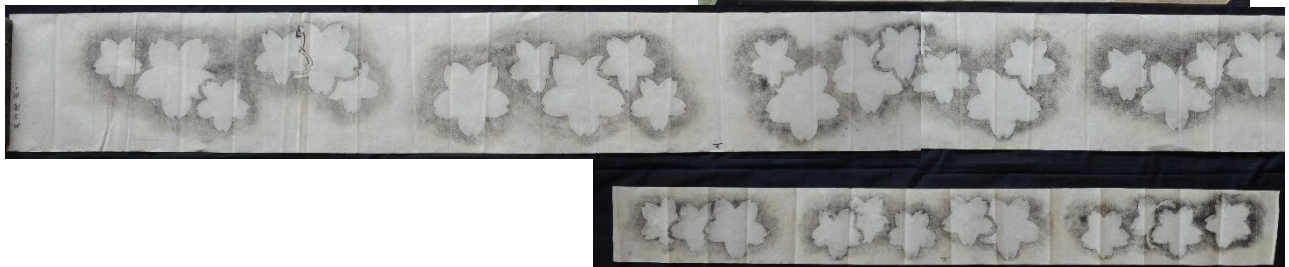
写真 5-11 史料 66 嵯峨廼舎羽目板桜花透し彫拓本

史料 66「嵯峨廼舎羽目板桜花透し彫り拓本」〔写真 5-12〕は、現状の欄間の透し彫りと同じ配置で、桜の花が見て取れるため、琵琶台上の透し彫りの下絵となった絵と考えられる。書き手は磯谷歆之介と書いてあり、磯谷宗庸自身ではない可能性もあるが、いずれにしても一門の人物による下絵であることに間違いはない。

彫り拓本」〔写真 5-11〕, 史料 67「嵯峨廼舎平書院羽目板桜花透し彫図」〔写真 5-12〕であり, 作成した順序も記入したとおりである
