三重ごみ固形燃料発電所 RDF 貯蔵槽 爆発事故の事例

A Case Study on the Explosion of
the Mie RDF Electric Power Plant

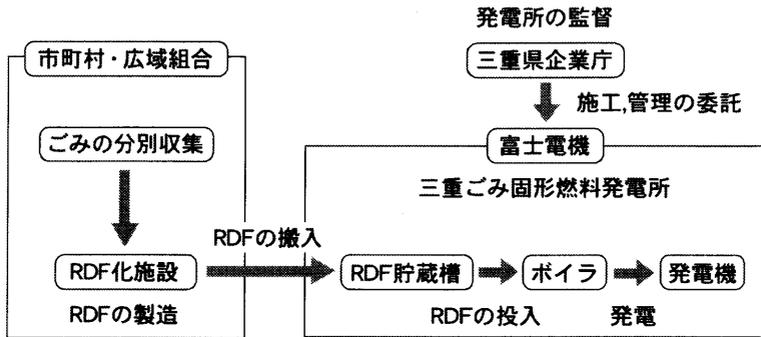
図1 三重県RDF化構想の概要

燃料である。三重県では各自治体から出された一般廃棄物をRDF化施設で燃料化し、三重ごみ固形燃料発電所（以下、RDF発電所）で熱エネルギーとして利用する「三重県RDF化構想」を進めていた。この構想の概要を図1²⁾に示す。
